La peinture murale en Alsace au cœur du Rhin supérieur du Moyen Âge à nos jours

Actes du colloque international de Guebwiller
Dominicains de Haute-Alsace et Château de la Neuenbourg
2-5 octobre 2019

Présentation d'opérations de restauration en matière de décors peints : contextes, difficultés, enjeux...

Richard DUPLAT

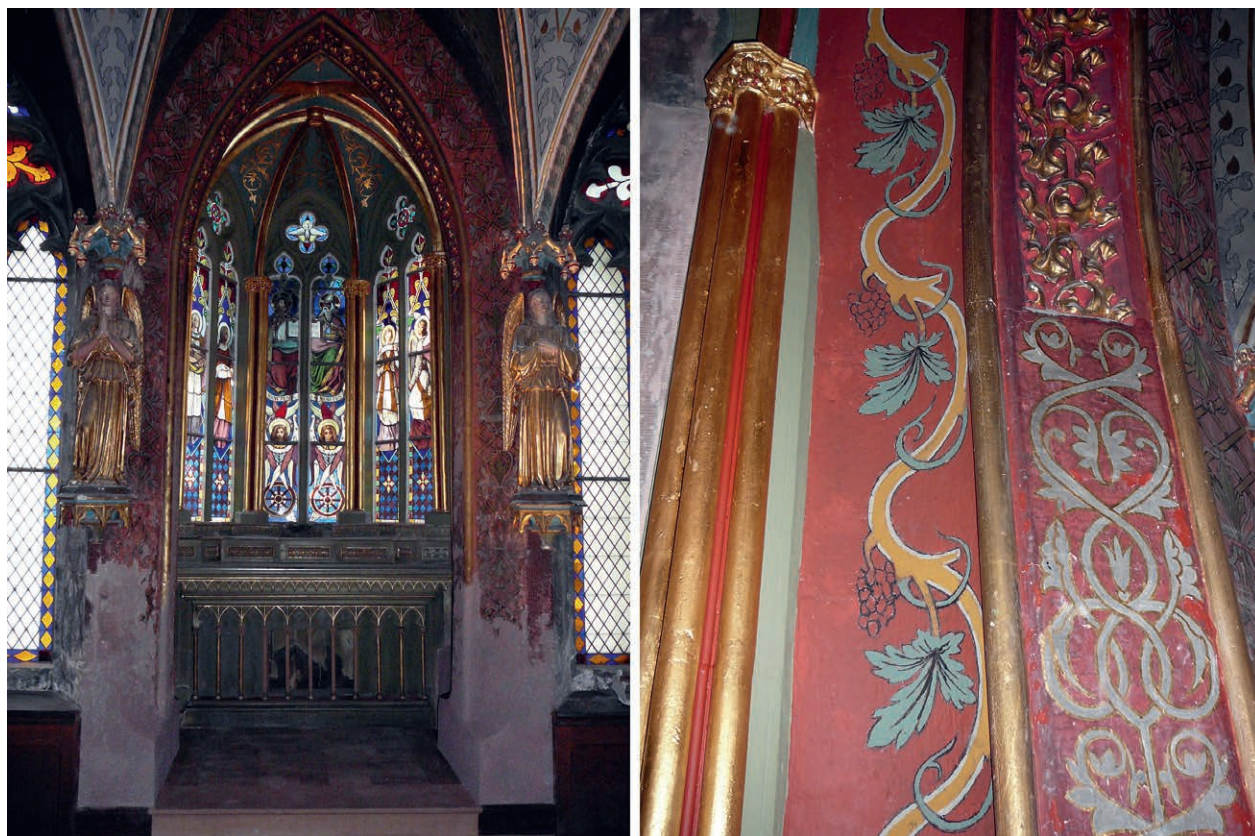
L'absidiole de la chapelle néogothique (fig. 1) est un morceau d'architecture à part entière, délicatement décorée. Son volume intérieur est éclairé par de petites lancettes. Des colonnettes ouvragées en plâtre montent du soubassement jusqu'au couvrement et dessinent les nervures d'une petite voûte étoilée. Les murs et voûtains sont peints.

Avant intervention, l'absidiole avait subi des décennies d'infiltrations liées à une couverture extérieure en pierre aux joints déficients. La mise en place en 2008 d'un habillage plomb comme étanchéité pérenne permettait d'envisager une programmation d'intervention au droit des parements intérieurs de l'absidiole dont l'état sanitaire était des plus préoccupants :

- des colonnettes de plâtre étaient éclatées ;
- les décors peints présentaient de nombreuses parties soufflées, illustrations des désordres liés à des défauts d'étanchéité, jamais repris depuis ;
- à l'extérieur, quelques morceaux de meneaux de pierre des lancettes et les remplages trilobés étaient fortement érodés. Le grès présentait des pulvérulences à quelques endroits, et des éclats sur les montants principaux empêchaient une repose des verrières restaurées dans des conditions satisfaisantes.

Fig. 1. Guebwiller (68), ancien couvent des Dominicains, chapelle néogothique. Les peintures murales aux motifs floraux répétitifs étaient dans un tel état de dégradation suite à des décennies d'infiltrations que le parti d'intervention – une fois les conditions d'étanchéité rétablies – a été de les refaire à neuf à partir des vestiges encore lisibles. Cela relevait de l'impérieuse nécessité de rétablir ce qui pouvait l'être de sorte à transmettre le bien dans les meilleures conditions possibles de préservation. (© Atelier d'Architecture R. Duplat, juin 2008).

Face à la pertinence des décors en présence (motifs floraux et rinceaux répétitifs), le parti d'intervention orienta rapidement une restitution des compositions répétitives disparues. Les surfaces conservées furent simplement pré-consolidées et nettoyées, le relief épidermique authentique s'identifiant avec des zones reprises à neuf. La fraîcheur du décor du XIX^e siècle fut ainsi délibérément reconduite dans la poursuite des éléments floraux et géométriques répétitifs, sans chercher à rabaisser ou hiérarchiser les teintes neuves vis-à-vis d'un morceau trop modeste d'architecture.

Au final, le meuble autel restauré qui marque le soubassement de cette petite pièce, a été remis à sa place, en fond d'absidiole ; les verrières sont revenues garnir les baies. Cet espace a conservé une mise en valeur naturelle par la pertinence de ses décors qui ne sont venus que conforter le traitement des parements d'origine. Le Dossier documentaire des ouvrages exécutés, véritable illustration de l'histoire du chantier, a été établi avec présentation des cartographies avant/après permettant d'identifier l'ampleur de la restitution revendiquée.

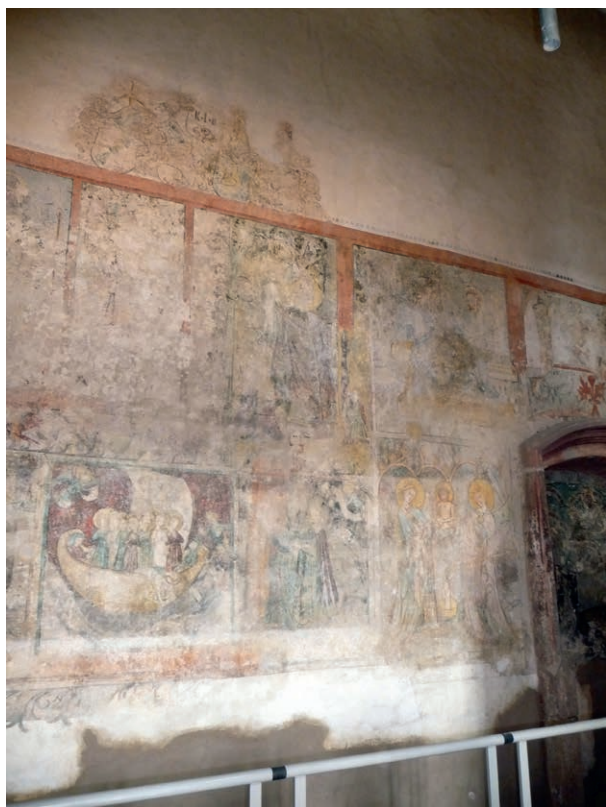
Fig. 2. Guebwiller (68), ancien couvent des Dominicains, bas-côté nord de la nef. Toute la difficulté est de donner à lire des décors mis au jour avec plusieurs périodes identifiées, où le compartimentage apporté par les cadres de scènes permet de soulager la lecture (© Atelier d'Architecture R. Duplat, novembre 2010).

On observait sur les parements un certain nombre de lacunes liées à des salissures importantes avec des destructions sérieuses effectuées lors de précédentes restaurations (travail de dégagement trop hâtif et maladroit, méthodes inadaptées, méconnaissance des techniques picturales...) où des altérations témoignaient encore de problèmes sanitaires pourtant résorbés.

- l'amélioration des conditions de conservation avec suppression des enduits hydrauliques de soubassement ;
- la consolidation, à l'avancement, au moment du dégagement d'une couche picturale fragile à très fragile ;
- la consolidation des enduits supports peu ou pas cohérents.

L'irrégularité des sondages et la disparité des époques dégagées posaient un problème de présentation qui nécessitait une réflexion approfondie. Le parti adopté lors des précédentes campagnes conditionnait – d'une certaine manière – l'opération considérée et celles à venir.

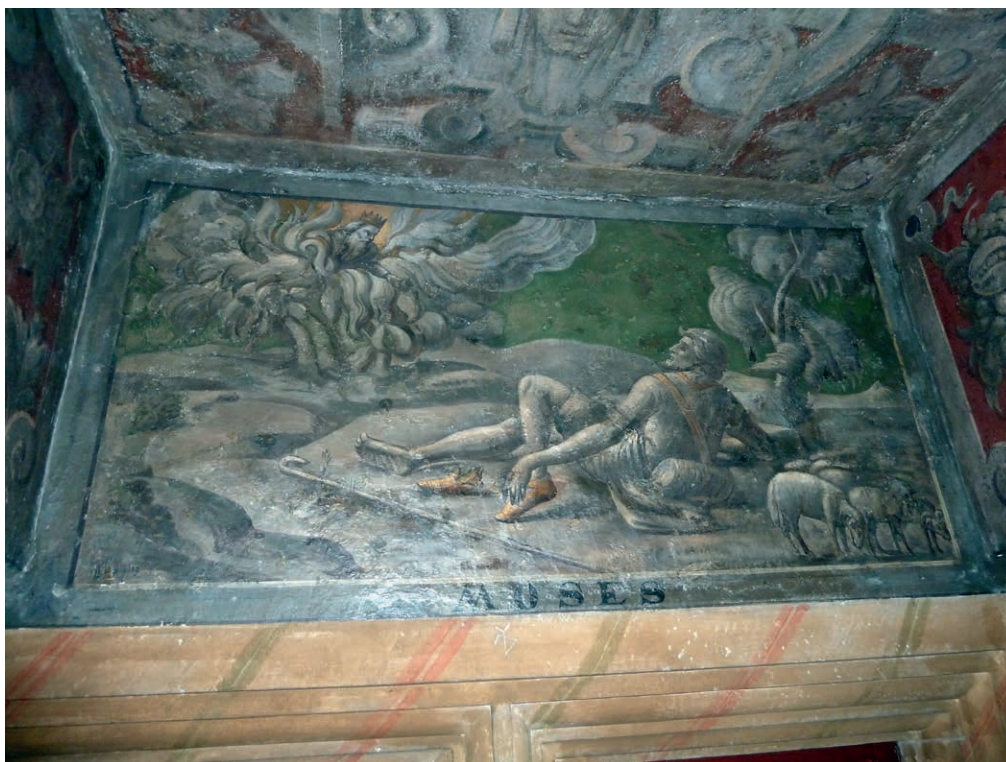
Fig. 3. Colmar (68), maison Pfister, détail des scènes animant la façade. Le travail de restauration s'est limité à nettoyer la couche picturale, tout en réduisant le voile donné par l'application de vernis antérieurs inadaptés (© Atelier d'Architecture R. Duplat, novembre 2012).

Au cœur de Colmar, derrière la « cathédrale », à l'angle de la rue des Marchands (n° 11) et de la rue Mercière, se situe une des maisons les plus célèbres d'Alsace : la Maison Pfister (fig. 3).

Un jeu subtil dans l'intervention sur les balustres a réactivé ce qui se lisait encore quelque peu sous les encrassements : travail en clair/obscur de la clôture de bois (par rehauts de teinte plus ou moins marqués) afin de donner du relief à l'ouvrage.

La restauration des décors – sans doute la partie la plus spectaculaire, parce que tout de suite vue par les Colmariens et les touristes – a donné lieu à d'heureuses surprises, puisque tous les décors ont pu être mis au jour, y compris ceux qu'on imaginait perdus au départ, tant la couche d'encrassement et d'opacité les avait fait disparaître. Il faut saluer l'engagement des restaurateurs qui n'ont pas hésité à consacrer le temps nécessaire pour remplir les objectifs et assurer le travail le plus sérieux et le plus complet possible.

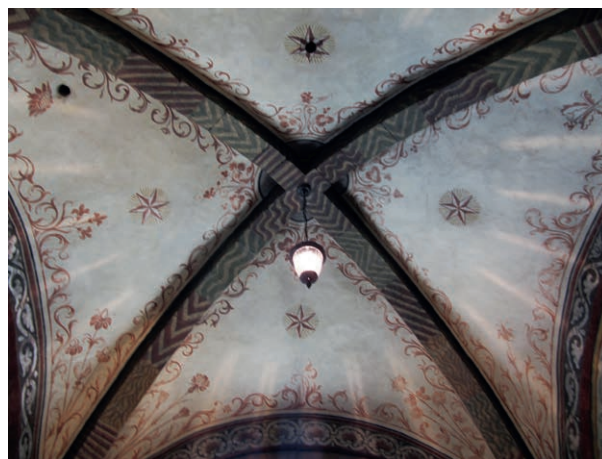
Fig. 4. Urschenheim (68), église Saint-Georges, chapelle sous la tour-clocher. Foisonnement de l'expression décorative pour souligner les nervures de l'architecture (© Atelier d'Architecture R. Duplat, novembre 2014).

L'ancien chœur médiéval – auquel la commune et la paroisse cherchaient à redonner une vocation culturelle – avait servi un temps de sacristie. Ses parements demeuraient ornés de décors peints célèbres, lesquels remontaient au Moyen Âge. Or, les conditions d'hygiène sanitaire au pourtour de la pièce semi-enterrée, avec des décors largement sollicités par des remontées capillaires, ne permettaient pas d'engager sereinement une opération de restauration.

À la suite de cette intervention, une fois les conditions d'assainissement rétablies, la restauration des peintures put être programmée avec, finalement, la restauration de l'ancienne chapelle.

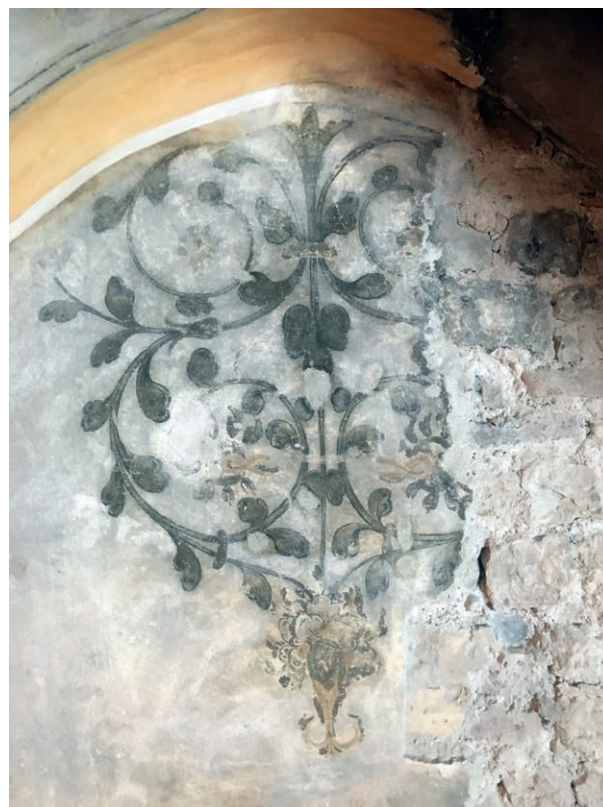
Des peintures Renaissance décoraient autrefois les parements de cette chapelle. À une époque récente, les épidermes intérieurs ont été entièrement piqués et refaits. Des vestiges d'éléments floraux peints apparaissaient uniquement dans le vestibule (créé par l'ajout d'un épais refend à l'entrée de la chapelle) et dans la petite pièce au-dessus. Le dégagement des enduits des voûtes devait

Fig. 5. Ottmarsheim (68), église Saint-Pierre et Saint-Paul, chapelle des Chanoinesses. Vestiges des décors mis au jour après démolition d'une cloison rapportée (© Atelier d'Architecture R. Duplat, octobre 2017).

confirmer la perte de ces décors ; des sondages réalisés en pied de murs laissant peu d'espoir quant à la persistance de peintures anciennes. Paradoxalement, le mur bâti à une époque moderne à l'entrée de la chapelle avait pour partie protégé ces derniers témoins (fig. 5).

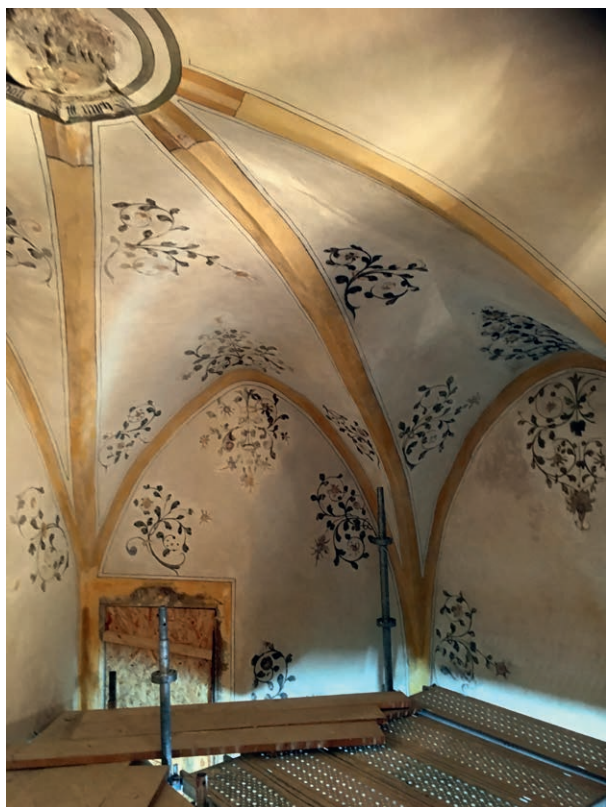
Fig. 6. Ottmarsheim (68), église Saint-Pierre et Saint-Paul, chapelle des Chanoinesses. Après restauration, la première travée a révélé toute l'efficacité d'un décor floral assez sobre dans son expression, et assez riche dans l'animation ainsi obtenue (© Atelier d'Architecture R. Duplat, mars 2018).

Au final, les décors floraux mis au jour ont été cicatrisés sans reconstitution symétrique (fig. 6). Le traitement sensible du décor mis au jour n'a donc concerné que l'entrée de la chapelle. Et si un filet noir est apparu comme soulignement des arêtes du couvrement de la travée d'entrée du volume cultuel (voûtes d'arêtes), ce détail de décor n'a pu être identifié au droit des nervures des voûtes sur croisée d'ogives qui couvrent le reste de la chapelle. Toujours est-il que le décor d'entrée a été perçu comme une volonté d'unifier deux modes de couvrement en un tout unitaire. La stricte mise en lecture du décor authentique n'a pas permis de poursuivre la démonstration complète de ce parti.
