Actes du colloque international de Guebwiller
Dominicains de Haute-Alsace et Château de la Neuenbourg
2-5 octobre 2019

Une peinture murale inconnue à Saint-Martin d'Oltingue

Jean-Luc ISNER

Architecte du Patrimoine

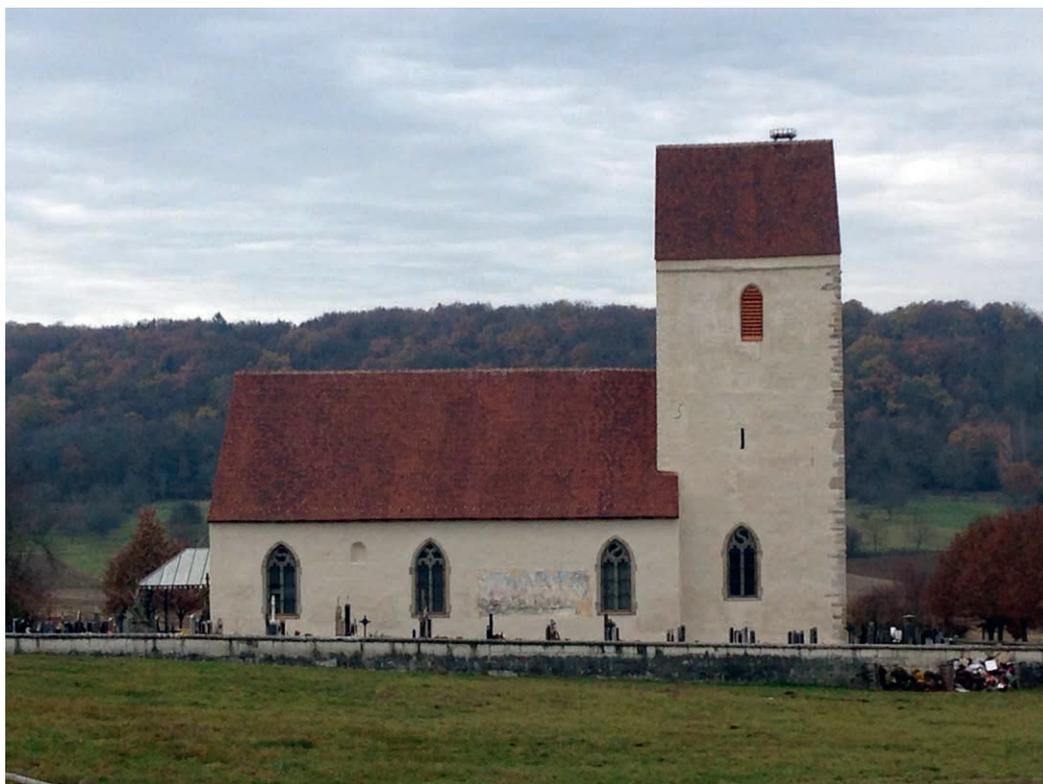
Fig. 1. Oltingue (68), église Saint-Martin, façade sud, vue d'ensemble des peintures murales (© Jean-Luc Isner, 2019).

Établie à partir du xiv^e siècle sur le site d'un lieu de culte très ancien, comme en témoigne son vocable, l'église Saint-Martin-des-Champs d'Oltingue (Cl. MH : 30 décembre 1991) est une ancienne *Feldkirch*, « église des champs » commune à plusieurs villages, dont le premier noyau d'Oltingue¹. Le village qui l'entourait jusqu'au sac de 1445 par les Armagnacs a été reconstruit après cette date à un kilomètre au nord-est, tout en conservant l'édifice comme église paroissiale jusqu'en 1830. « L'église des champs » est actuellement englobée dans le cimetière communal (fig. 1).

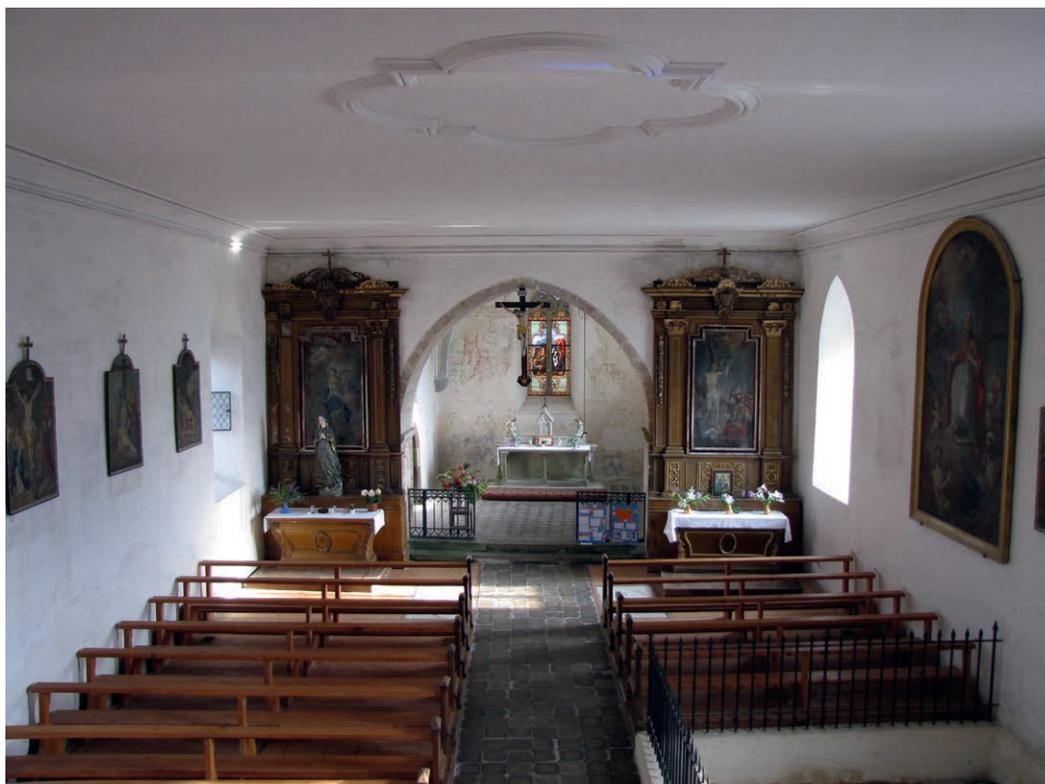
Fig. 2. Oltingue (68), église Saint-Martin, vue intérieure vers le chœur (© Jean-Luc Isner, 2019).

Un arc triomphal en tiers-point montrant des traces de décor peint sépare la nef du chœur (fig. 2). Ce dernier est orné de peintures murales datant vraisemblablement du début du xv^e siècle. Retrouvées sous un badigeon en 1989, ces peintures remarquables n'ont à ce jour pas encore été restaurées; elles se déploient sur l'ensemble des murs et représentent des épisodes de la Genèse et de la Passion. Du côté nord, le chœur communique par une porte en arc brisé avec une sacristie ajoutée au $xvii^e$ ou au début du $xviii^e$ siècle, au sol revêtu de tomettes anciennes; elle est couverte par une croisée d'ogives et éclairée par des baies rectangulaires, qui ont été surmontées à l'extérieur par des trilobes aveugles néogothiques.

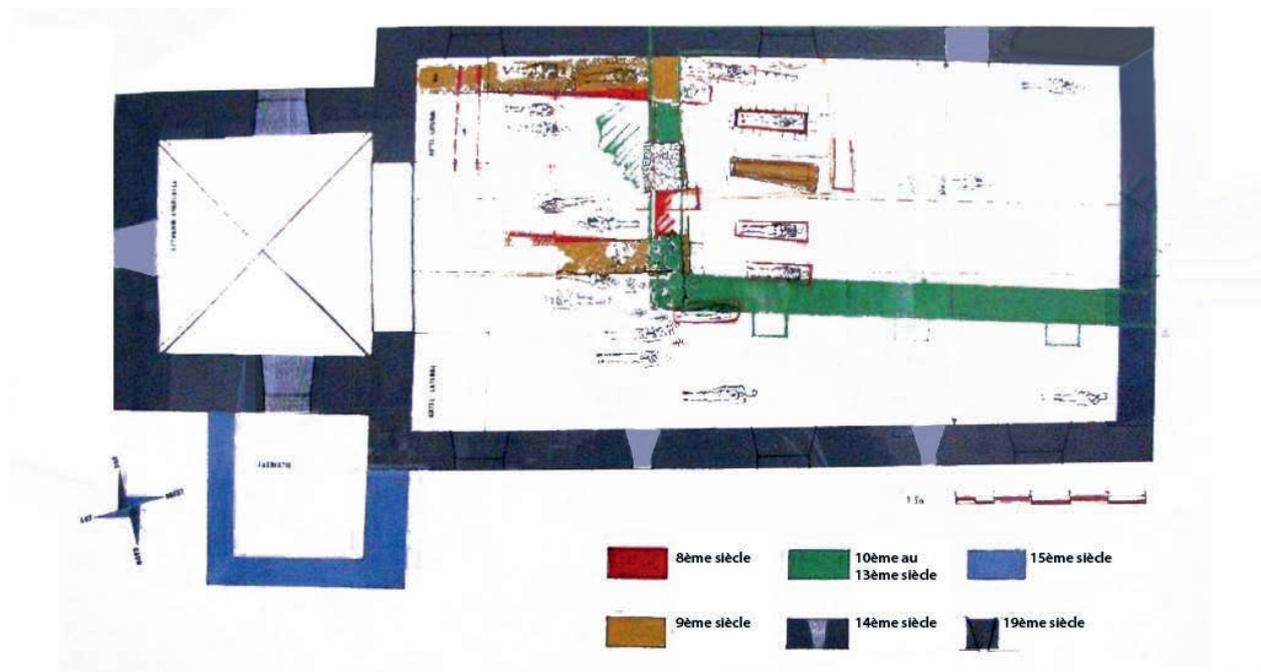
Fig. 3. Oltingue (68), église Saint-Martin : développements successifs selon les sondages archéologiques entrepris en 1989 sous la direction de Roland Schweitzer, plan récapitulatif (© Jean-Luc Isner, 2019).

L'archéologue a pu mettre en évidence la série d'édifices présents sur le site depuis le VIII^e siècle ainsi que les agrandissements successifs du lieu de culte (fig. 3). L'enjeu de l'opération effectuée entre 2017 et 2018 était la dépose par décroustage de la couche d'enduit extérieur à la tyrolienne datant du XIX^e siècle qui recouvrait tout l'édifice afin de remettre au jour les enduits anciens sous-jacents et de les restaurer. Les murs présentaient alors un enduit « jeté de

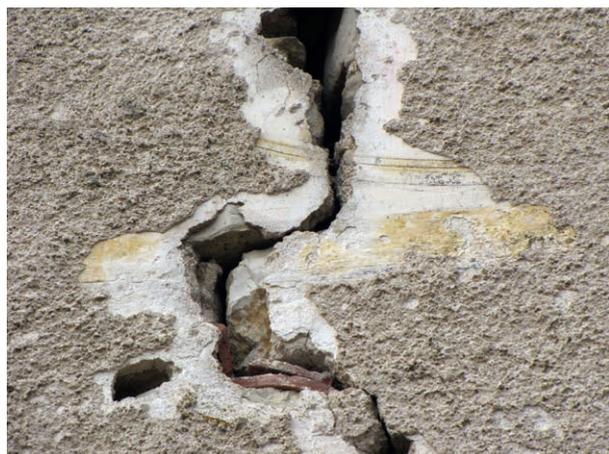
Fig. 4. Oltingue (68), église Saint-Martin : traces du cadran d'horloge avant décroûtage des enduits (© Jean-Luc Isner, 2019).

Le décroûtage des enduits du clocher a remis au jour un cadran peint de grande taille, daté de la fin du XVIII^e siècle, dont l'encadrement architectural inhabituel en Alsace fait peut-être écho à une tradition plus commune dans la Suisse voisine, où les façades à décors architecturaux feints sont nombreuses. Très proche de notre sujet, le château de Chillonn à côté de Vevey conserve un cadran d'horloge peint entouré d'un décor de colonnes de 1543, date à laquelle l'horloger André de Morges a réalisé une horloge pour la tour carrée du château (fig. 5). Le cadran d'horloge remis au jour à Oltingue est tourné vers l'est en direction du village (fig. 6). Il prend la forme d'un carré de 2,70 m, qui paraissait à l'origine surmonté d'un fronton, accosté de 2 colonnes en candélabre portant chacune un chapiteau surmonté d'une boule (fig. 7), formant un ensemble de style renaissance tardive très proche dans son esprit de notre exemple suisse. Le cadran proprement dit occupait l'intervalle de 2 cercles ocre, dont les tracés préparatoires avaient été incisés à l'aide d'une pointe de compas. Il était agrémenté de chiffres romains noirs séparés par de petites étoiles rouges. Au centre du disque apparaît encore le trou bouché de l'axe des anciennes aiguilles, probablement déposées au XIX^e siècle, entouré par un soleil rayonnant

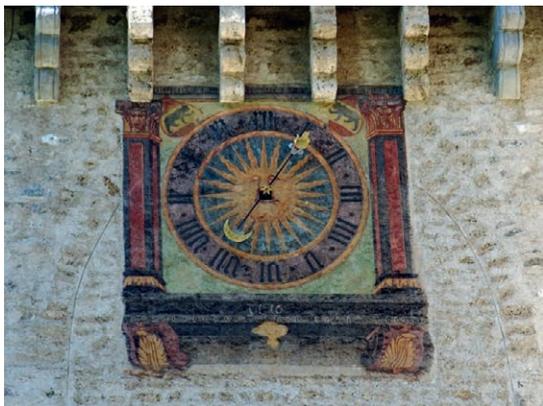
Fig. 5. Chillon, château : cadran d'horloge (doc. Château de Chillon, Suisse).

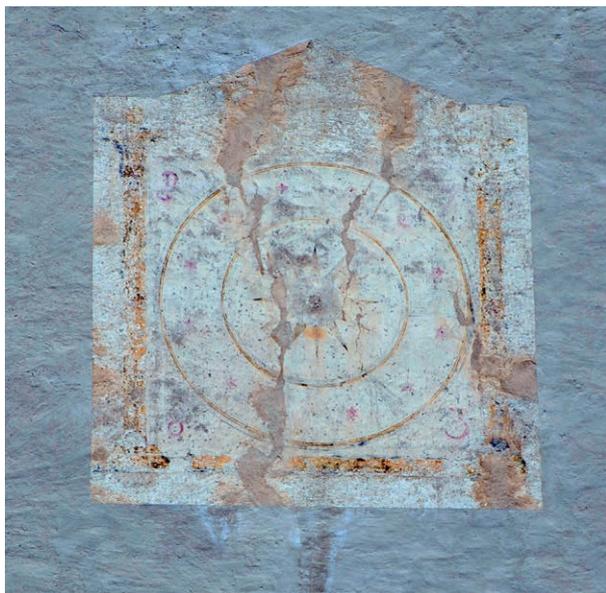
Fig. 6. Oltingue (68), église Saint-Martin, clocher, côté est : le cadran d'horloge (© Claude Jauffret, 2019).

ocre. Il ne reste en revanche nulle trace dans le clocher du mécanisme qui les actionnait. Les écoinçons du cadran sont occupés, respectivement de gauche à droite et du haut en bas, par les chiffres 1, 7, 8 et 3 datant l'ouvrage de 1783, ce qui intrigue au vu de son style archaïsant. Peut-être s'agit-il là en réalité d'une date de rénovation, mais ce cadran peint constitue quoi qu'il en soit un témoignage intéressant du goût artistique persistant à la campagne à la fin du XVIII^e siècle. Les vestiges ont été consolidés dans l'attente d'une restauration qui devrait rendre un peu de lisibilité à ce décor peu fréquent en Alsace.

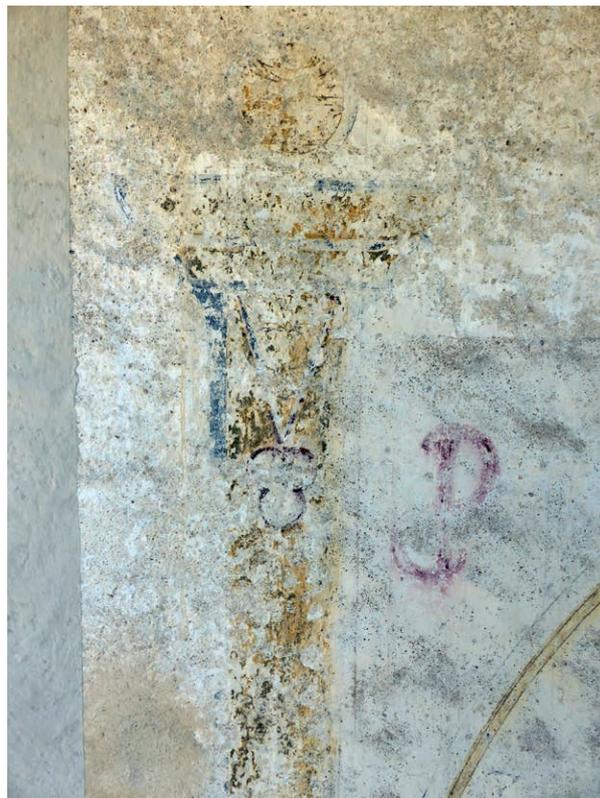
Fig. 7. Saint-Martin d'Oltingue, église Saint-Martin, clocher, côté est : le cadran d'horloge, détail du coin supérieur gauche (© Jean-Luc Isner, 2019).

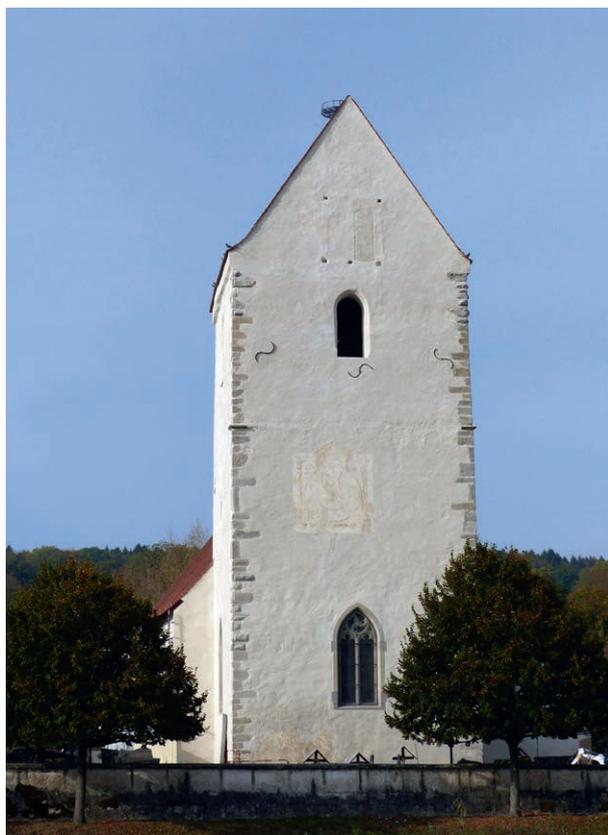
Fig. 8. Oltingue (68), église Saint-Martin, clocher, côté est : vestiges du cadran d'horloge et de la bretèche (© Jean-Luc Isner, 2019).

a minima pour la mise en œuvre des enduits retrouvés. Le décrépiage a également révélé, en partie supérieure du clocher, la trace d'encastrement de solives en bois, signalant la présence d'une ancienne structure couverte établie en encorbellement, ainsi que d'une ouverture bouchée de plain-pied avec le niveau supérieur du beffroi (fig. 8). La trace de cette ouverture, témoignant probablement d'une ancienne bretèche défensive⁷, a été conservée lors de la restauration par la mise en œuvre d'un enduit rugueux formant contraste avec le caractère lisse de l'enduit courant. Non loin, on a pu relever la présence d'autres graffitis à la sanguine, qui n'avaient pu être tracés que depuis le balcon disparu ; ils représentent une fillette tenant un cerf-volant (fig. 9), voisine d'un petit personnage en arme tenant une lance et un bouclier et surmontant un dessin de château ; ces dessins sommaires constituent des témoignages de vie quotidienne émouvants et pourraient dater de la même époque que les dessins situés au bas de la tour. Enfin, nous avons découvert, à mi-hauteur de la face sud du clocher, un cadre rouge évoquant une fenêtre. Il pourrait s'agir du contour d'un cadran solaire, mais l'absence de tout vestige apparent de chiffres ou de trace de stylet oblige à la prudence.

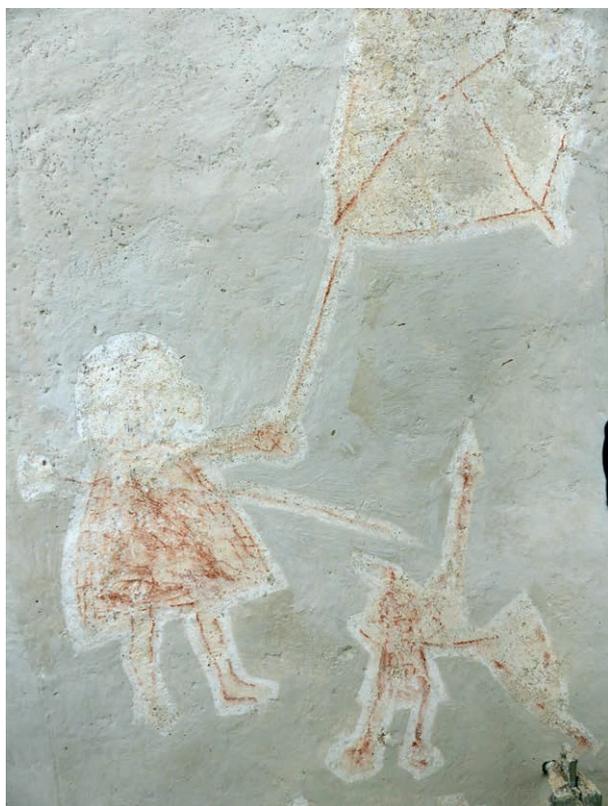
Fig. 9. Oltingue (68), église Saint-Martin, clocher, côté est : graffitis de la jeune fille au cerf-volant et du soldat (© Jean-Luc Isner, 2019).

Au pied du clocher, les graffitis, qui apparaissaient furtivement du fait de la dégradation des enduits au balai du XIX^e siècle, ont bénéficié d'une consolidation. Considérés longtemps comme des dégradations, les graffitis font partie aujourd'hui de l'histoire d'un édifice en tant que témoignages de la vie au quotidien. Aussi ont-ils été laissés visibles dans une grande fenêtre du badigeon. Les inscriptions portées à la sanguine mêlent des croix à nombre de dessins sommaires plus difficiles à interpréter. On relève en partie haute, et gravée en creux dans la couche superficielle de l'enduit, la signature de HA S GSCHWIND accompagnée de la date de 1646, ce qui fournit indirectement une datation

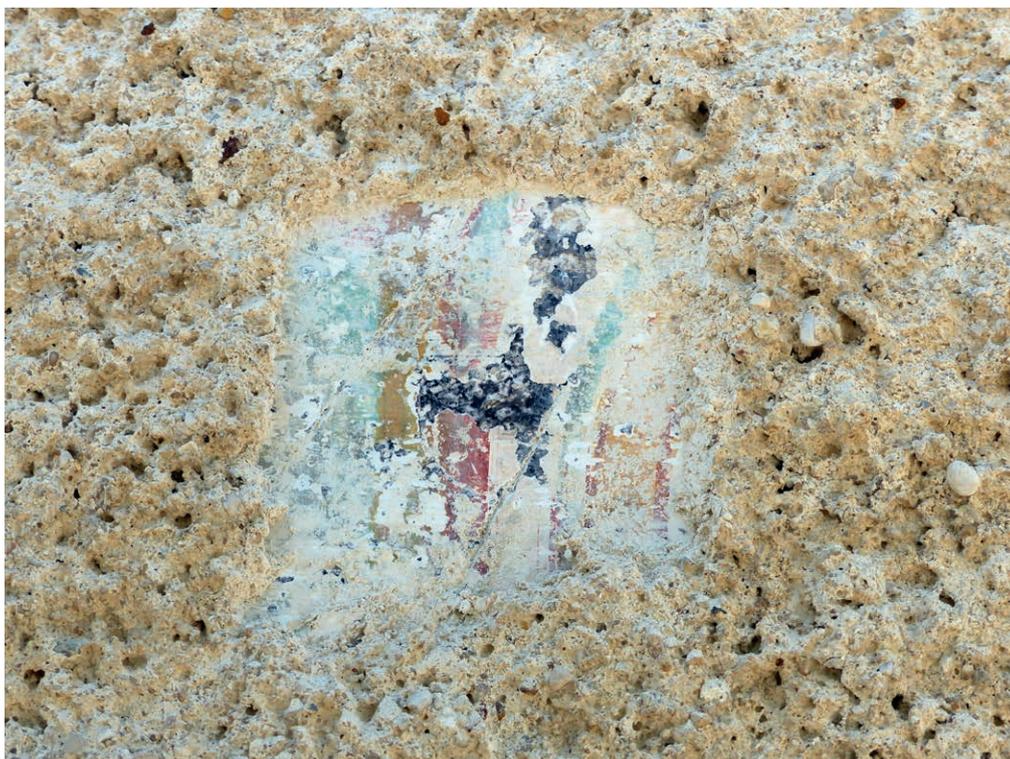
Fig. 10. Oltingue (68), église Saint-Martin, façade sud : carré de sondage (© Jean-Luc Isner, 2019).

Le décroûtage des enduits extérieurs du mur gouttereau sud a révélé la présence d'une fenêtre médiévale témoignant là encore par sa taille très modeste du peu d'éclairage naturel dont devait alors bénéficier la nef. En revanche, il n'a pas révélé de porte latérale en partie arrière de l'église, dont la présence avait été notée du côté intérieur par Roland Schweitzer en 1989, ce qui suggère que celle-ci aurait été bouchée à une époque très ancienne, antérieurement à la réalisation des enduits dégagés. La découverte la plus importante a concerné la mise au jour d'une peinture murale de grande taille sur le mur gouttereau sud. Alertés lors des travaux de décroûtage des enduits par l'apparition d'une bordure de couleur noire, nous avons procédé en liaison avec la DRAC (Direction régionale des affaires culturelles) Grand Est à la réalisation de sondages d'environ 10 cm sur 10 cm (fig. 10), afin de confirmer la présence d'un décor mural sous l'enduit du XIX^e siècle et d'en évaluer la superficie. Les sondages se révélant positifs, l'atelier de restauration Eschlimann a procédé au dégagement précautionneux de l'ouvrage et à sa consolidation⁸. Conservée sur une longueur de 4,45 m pour une hauteur d'environ 2,00 m (fig. 11), la surface picturale est délimitée tel un tableau par un liseré noir, qui la distingue du fond badigeonné du reste du mur. Elle devait orner le fond d'une construction dont témoignent 4 traces d'encastres de solivages espacés d'environ 1,60 m. Ce solivage perpendiculaire à la façade constituait la base d'une charpente qui protégeait un espace de taille significative adossé au mur sud de l'église et ouvert sur le cimetière⁹, dont nous préciserons plus loin la fonction.

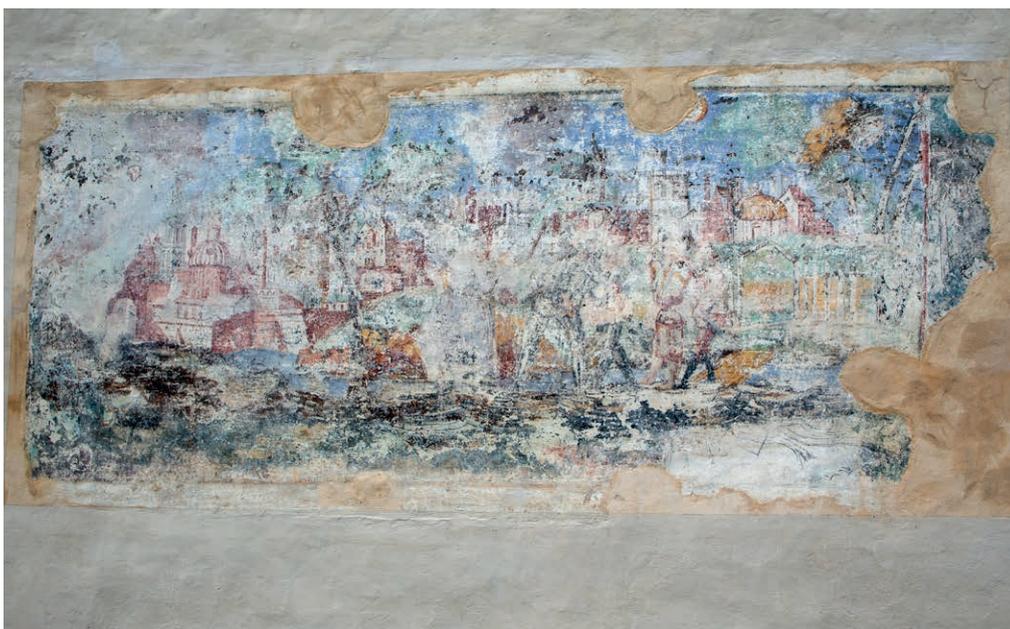
Fig. 11. Oltingue (68), église Saint-Martin, façade sud : vue d'ensemble de la peinture murale (© Claude Jauffret, 2019).

Réalisée dans une dominante sombre voire noire et d'une manière enlevée, la scène s'inscrit dans un décor de jardin arboré marqué par des bordures de fascines, et figure le rencontre de plusieurs personnages. Les principaux d'entre eux mesurent environ 1 m de hauteur, soit la moitié de la hauteur de la représentation. Au premier plan, on devine une silhouette très altérée qui semble vêtue d'une grande aube serrée à la taille, quelque peu anachronique par rapport aux habits portés par les autres protagonistes (fig. 12). Face à lui, une file de personnes arrive par la droite. Elle vient de franchir un petit pont en bois, établi sur un torrent, qui délimite le cadre de l'action. Un homme en armure protégé par une cuirasse et portant une hallebarde ouvre la marche, devant un personnage tenant une bourse dans la main gauche, dont le haut est également très effacé. Derrière lui, un homme habillé d'un beau costume porte une grande lanterne, suivi par un quatrième personnage qui débouche à peine du pont, et dont on distingue surtout les jambes vêtues de bottes. Les vêtements des personnages, dans le style du début du XVII^e siècle, donnent une indication sur la date probable de création de la peinture. De l'autre côté du pont, sur la berge opposée du torrent, un grand portail ouvert marque l'entrée d'un jardin ceint d'une clôture en bois ajourée (*Lattenzaun*). Ce second

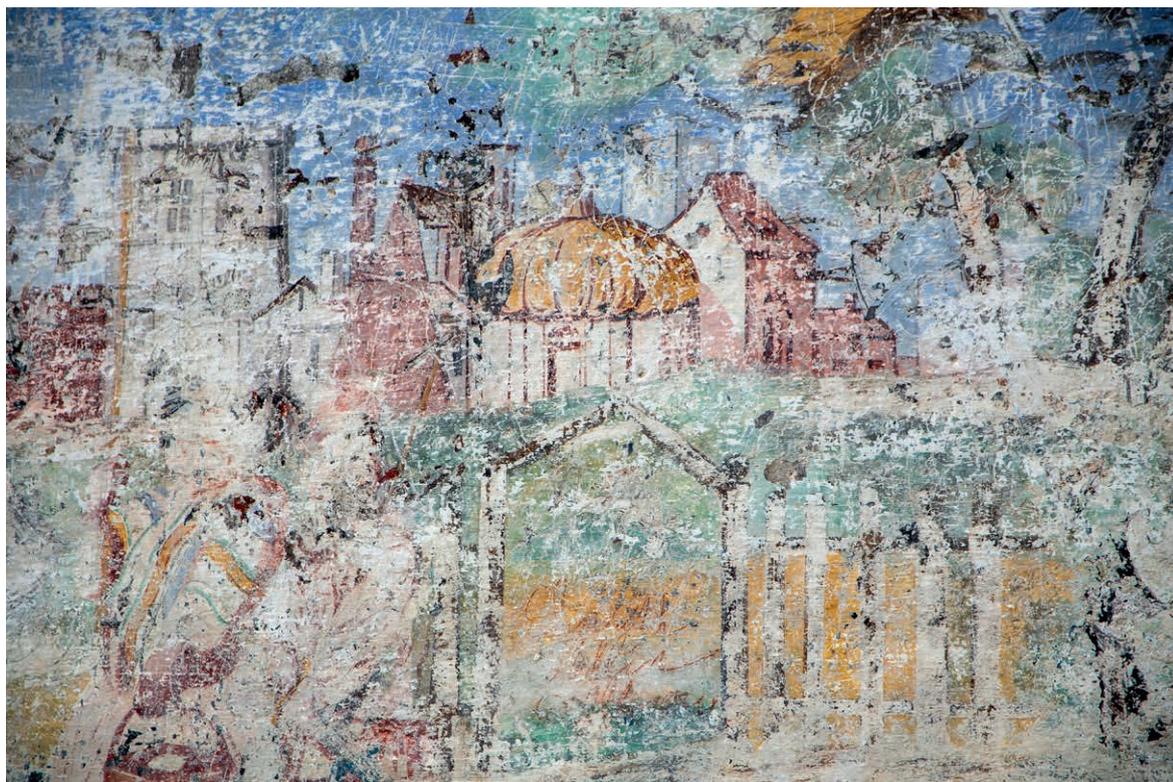
Fig. 13. Oltingue (68), église Saint-Martin, façade sud, peinture : détail des jardins de l'autre côté de l'eau (© Claude Jauffret, 2019).

plan, bien que se rattachant au sujet principal à dominante noire et partageant avec lui une facture simple, est réalisé dans un ensemble de couleurs claires associant un bleu ciel très lumineux pour l'eau et le ciel, un vert cru pour les sols en herbe à un ocre jaune tout aussi lumineux pour le pont et la clôture (fig. 13). Le jardin se situe en périphérie d'une ville, qui se déploie du côté gauche et sur tout l'arrière-plan du décor mural. La cité présente l'aspect d'une ville baroque bordée par un fleuve, mais l'aspect orientalisant de ses dômes évoque à l'évidence une représentation de Jérusalem, éclairée par les dernières lueurs du jour. Car le contraste saisissant entre le cadre arboré très sombre du premier plan et le fond éclatant de couleurs

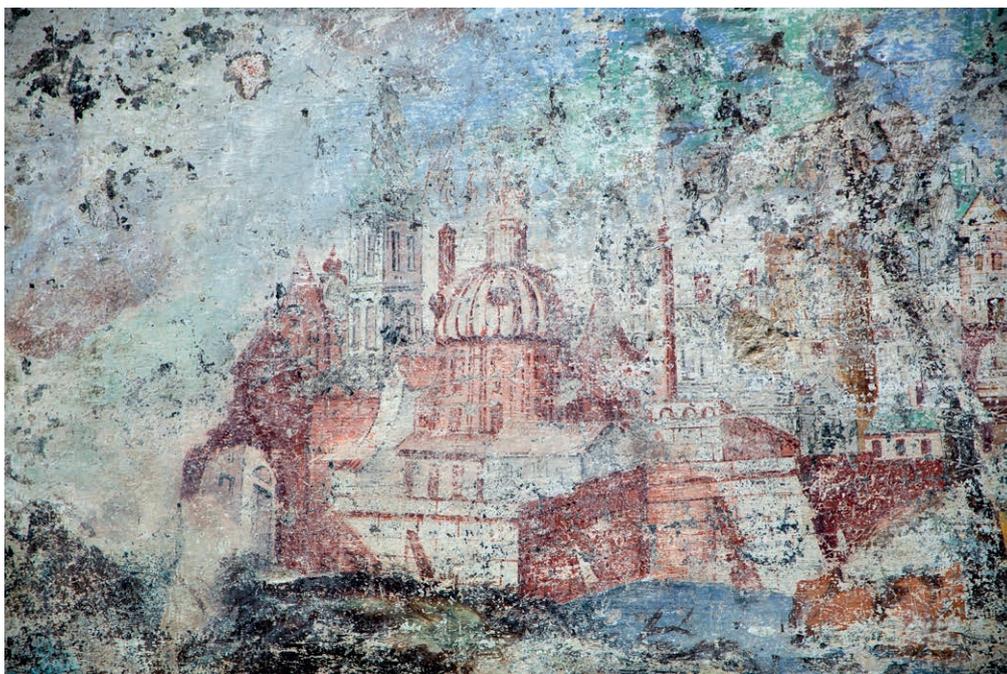
Fig. 14. Oltingue (68), église Saint-Martin, façade sud, peinture : détail du décor urbain en fond de la peinture (© Claude Jauffret, 2019).

12. Une vue des fortifications de Bâle dont les parties réalisées à l'époque baroque, d'une étendue plus modeste que le projet de fortification initial, figure dans le « Portrait » de la ville gravé par l'éditeur Merian paru dans le recueil : Matthäus MERIAN, *Topographia Helvetiae, Rhaetiae et Valesiae*, Francfort, Merian's Erben, 1654.

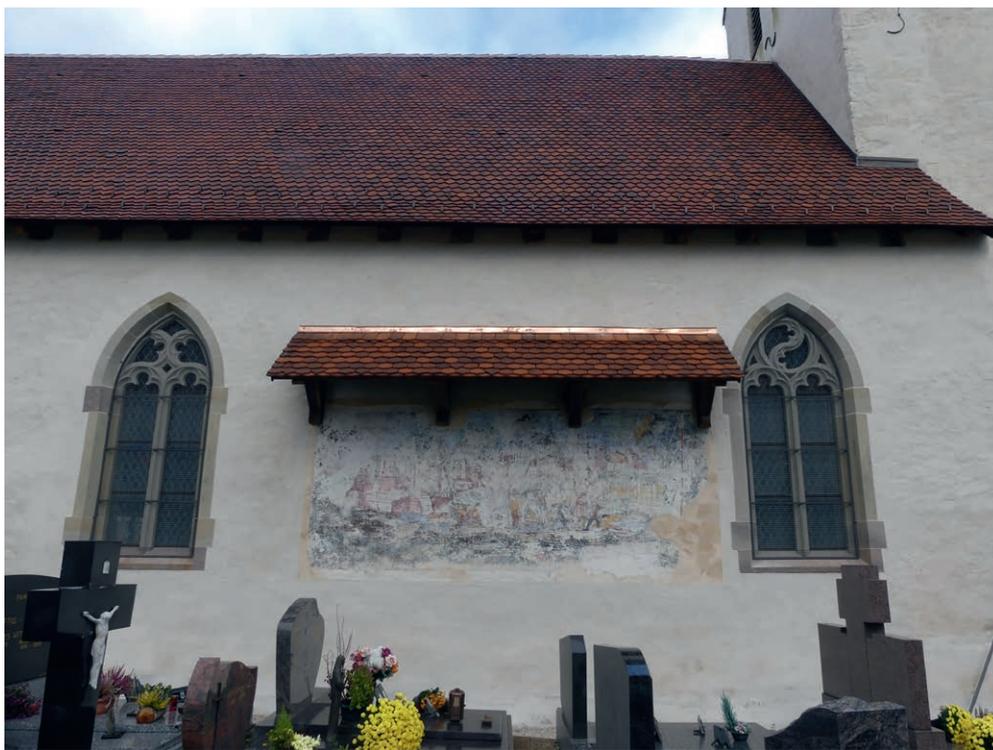
Fig. 15. Oltingue (68), église Saint-Martin, façade sud : peinture sous son auvent de protection (© Jean-Luc Isner, 2019).

D'après les traces que nous avons relevées, le mont des oliviers d'Oltingue devait s'étendre sur une surface d'environ 15 à 20 m², adossé au mur sud de l'édifice sur la largeur approximative du petit auvent de protection que nous avons mis en place au-dessus de la peinture (fig. 15). Cet espace est maintenant occupé par des tombes et leur implantation a probablement effacé jusqu'aux fondations du monument, ainsi que des colonnes qui devaient néces-
