La peinture murale en Alsace au cœur du Rhin supérieur du Moyen Âge à nos jours

Actes du colloque international de Guebwiller
Dominicains de Haute-Alsace et Château de la Neuenbourg
2-5 octobre 2019

Étude et conservation-restauration de la *Dormition de la Vierge*, fragment de peinture murale provenant de l'église Sainte-Madeleine de Strasbourg (vers 1480; Musée de l'Œuvre Notre-Dame, Strasbourg)

Camille JOUEN

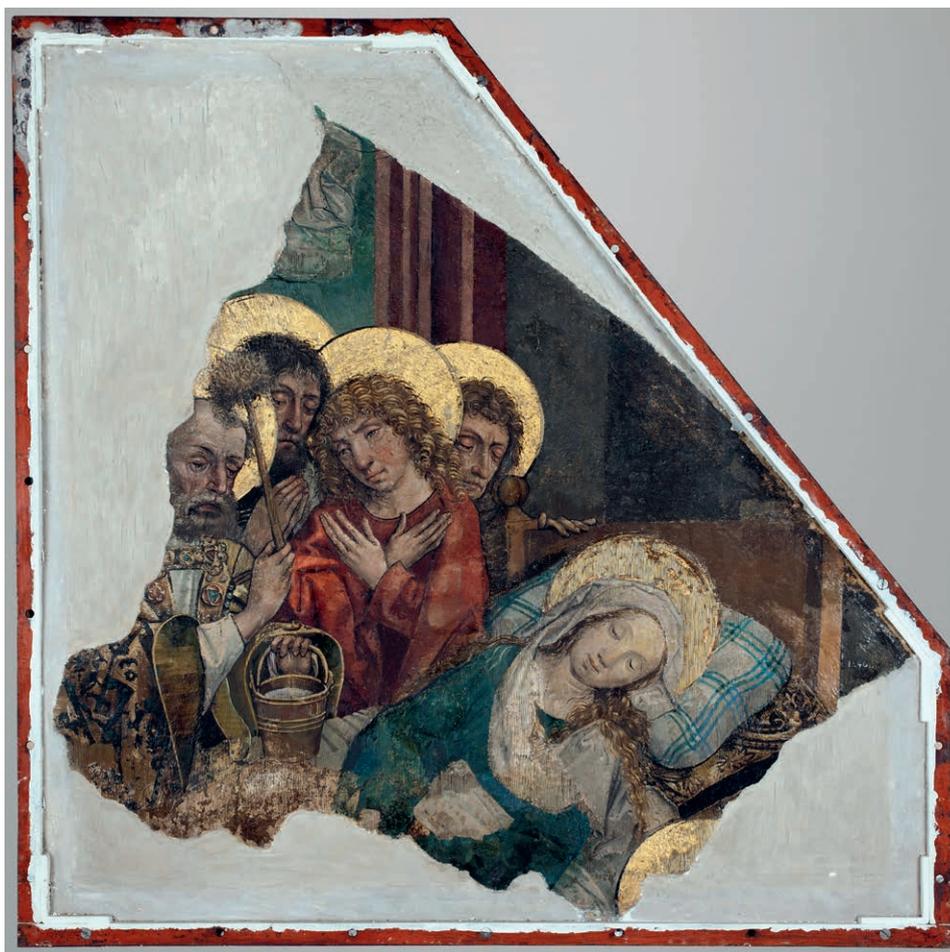
Fig. 1. Dormition de la Vierge : face du fragment avant restauration, n° Inv. MAD.XIII.20, dimensions : 108 x 107 x 16 cm (© Institut national du patrimoine, Angèle Dequier, 2017).

La *Dormition de la Vierge* (fig. 1) provenant de l'ancienne église gothique Sainte-Madeleine de Strasbourg est une scène fragmentée représentant la mort de la Vierge Marie. Elle est réalisée avec une technique picturale mixte posée sur enduit sec. Cette peinture, conservée au Musée de l'Œuvre Notre-Dame de Strasbourg, a fait l'objet d'une étude et d'une restauration en 2018 lors d'un travail de mémoire au département des restaurateurs de l'Institut national du patrimoine¹ (Inp).

À son arrivée à l'Inp, avant sa restauration, l'œuvre présentait un état de conservation relativement bon, mais un mauvais niveau de lisibilité.

De manière générale, le support original n'est pas en mauvais état de conservation. Cependant, les fils métalliques, jouant le rôle d'armature, noyés dans le montage en plâtre, présentent une corrosion active pouvant créer des contraintes au sein de l'enduit. Mais surtout, ce système induit un poids important et impose une forme inesthétique.

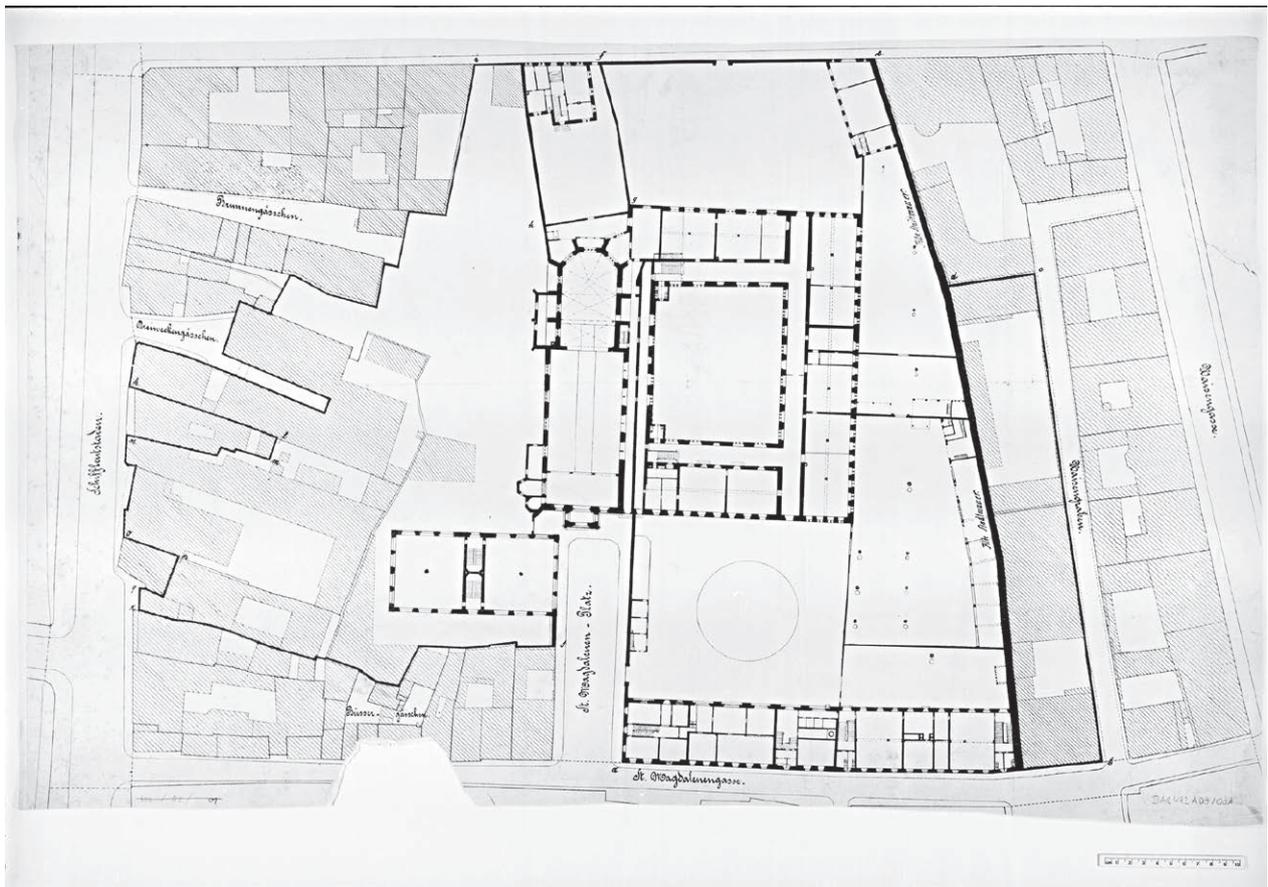
Fig. 2. Strasbourg (67), couvent des Repenties de Sainte-Madeleine : plan (DRAC Grand Est, Pôle des patrimoines, Fonds Denkmalarchiv, DAR482A009_001_nuc2).

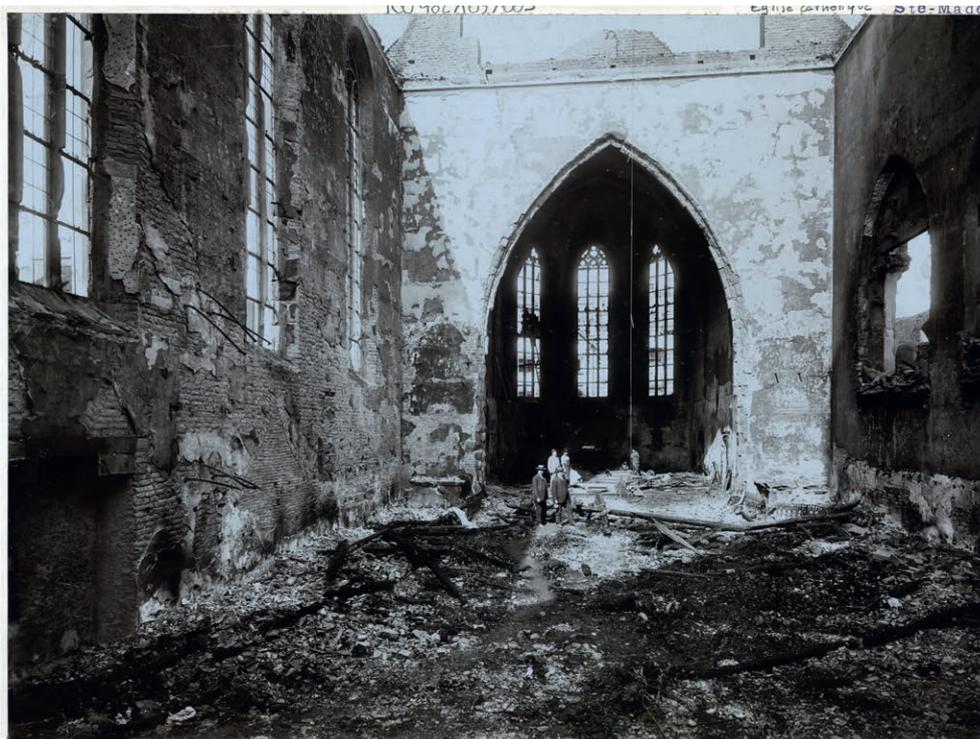
Fig. 3. Strasbourg (67), église Sainte-Madeleine : détail d'une photographie de la nef après l'incendie de 1904 (DRAC Grand Est, Pôle des patrimoines, Fonds Denkmalsarchiv, Jules Manias, ICO482A009_005-01).

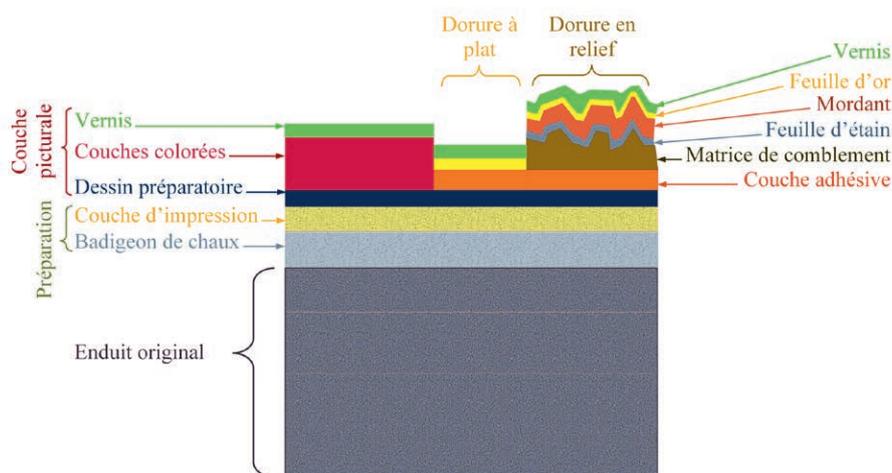
L'œuvre a été peinte sur trois couches d'enduit de chaux et de sable (fig. 7). Une préparation fine de carbonate de calcium a ensuite été appliquée au pinceau¹² sur

Fig. 7. Dormition de la Vierge : stratigraphie (© Camille Jouen, 2018).

l'ensemble de la composition avec par-dessus une couche d'impression¹³, probablement d'origine huileuse¹⁴, et colorée de jaune de plomb-étain et d'ocre. La scène a ensuite été mise en place avec un dessin préparatoire appliqué au pinceau. Il s'agirait de noir au carbone mêlé à un liant gras¹⁵. Puis, l'enduit a été incisé dans le frais afin de délimiter les zones à dorer. Un compas a été utilisé pour détourer l'auréole des personnages.

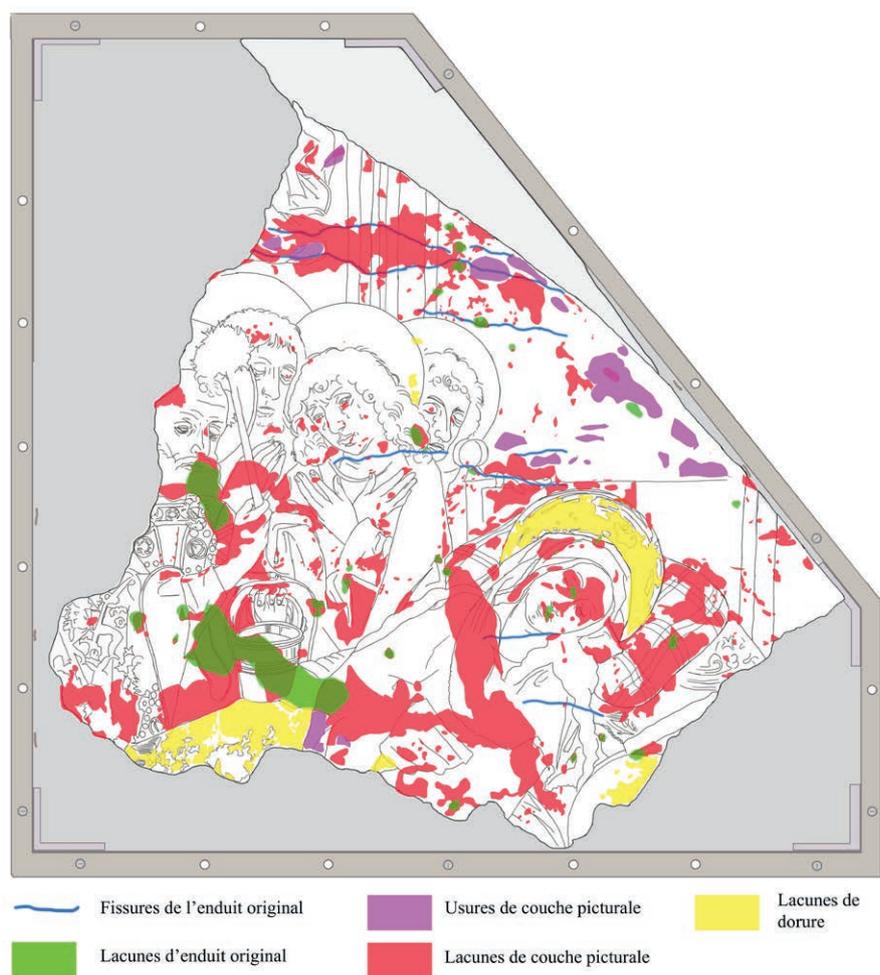
La couche picturale montre de nombreuses zones lacunaires majoritairement dans la partie inférieure du fragment (fig. 8). On retrouve notamment ces pertes sur le voile de Marie, où elles s'étendent par endroits jusqu'à la préparation du support laissant visible le dessin préparatoire. La partie inférieure de l'œuvre pourrait avoir davantage subi les conséquences des remontées capillaires²⁴ ou celles de l'incendie.

Fig. 8. Dormition de la Vierge : schéma des altérations (© Camille Jouen, 2018).

Les repeints de la restauration des années 1970 ne sont plus adaptés. Débordants et désaccordés avec la couleur de la couche picturale originale, leur application aux traits est parfois grossière. De plus, mats et posés sur un vernis brillant, ils mettent en avant les zones réintégrées.

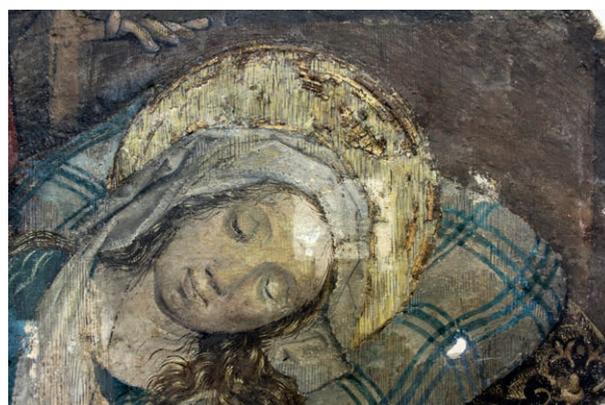
Si les dorures à plat sont bien conservées avec néanmoins des lacunes locales et de légères usures sur les auréoles des apôtres, les éléments en relief doré présentent quant à eux un état très lacunaire. La feuille d'or est presque entièrement perdue sur la couverture de la Vierge, et seuls quelques restes de la matrice sont préservés. Sur l'auréole de Marie, les lacunes sont également importantes, près de 80 % du relief original est perdu (fig. 9).

Fig. 9. Dormition de la Vierge : détail de la tête et fenêtres de nettoyage de la couche picturale (© Camille Jouen, 2018).

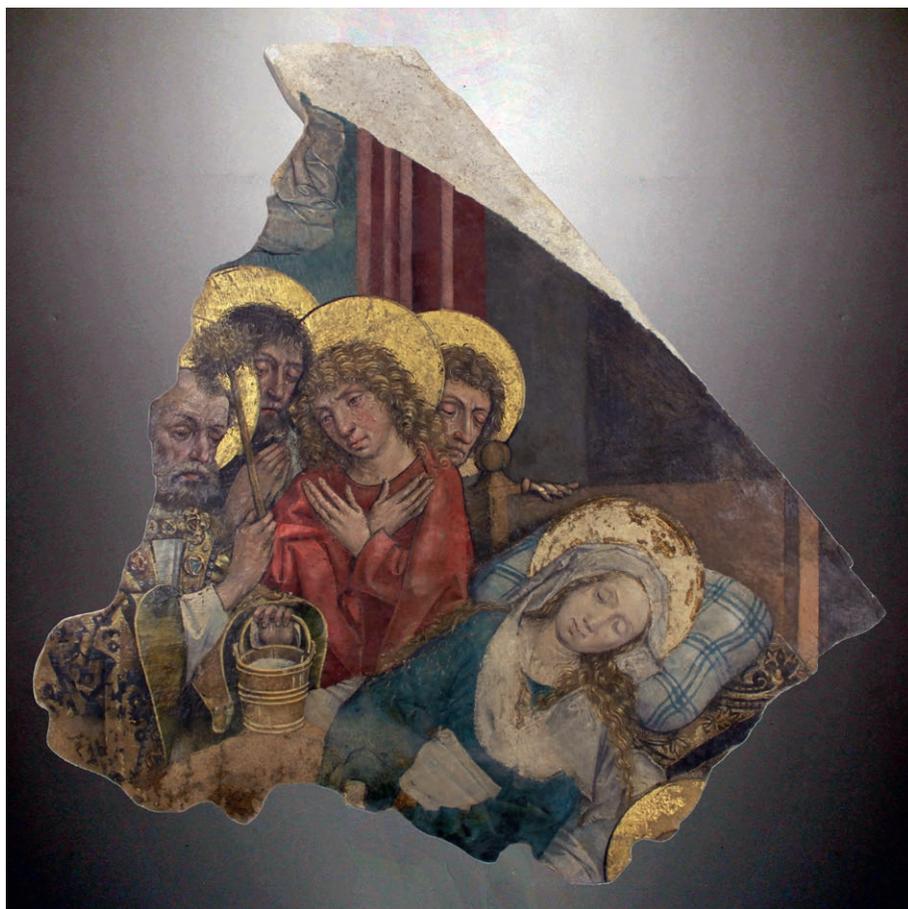
Fig. 10. Dormition de la Vierge après restauration (cl Camille Jouen, 2019).

Avant toute intervention sur le support de montage, il était nécessaire de protéger la couche picturale afin d'éviter toute perte de matière et sécuriser la peinture lors des interventions. Deux couches de protection ont été mises en place sur l'ensemble de la couche picturale. La première a permis d'isoler la surface avec deux passages de cyclodo-

décane en spray²⁵. Un *facing* à la colle de pâte²⁶ a ensuite été appliqué au moyen de deux à trois couches de papier de chanvre, superposées de deux à trois couches de tarlatane.

Le fragment a ensuite été calé par la face avec plusieurs couches de mousse polyéthylène, puis retourné. Une fois l'œuvre maintenue et protégée, le traitement du support a pu être entamé par le revers. Le dégagement du montage de plâtre a été dégrossi au ciseau à pierre jusqu'aux fils métalliques. Ceux-ci ont été sectionnés, puis un outil rotatif a permis de retirer le plâtre près des couches du mortier originelles.

Après le démontage, les zones de pertes d'adhérence au sein de l'enduit ont été renforcées par un coulis à base de chaux hydraulique. Puis, la consolidation générale du mortier a été réalisée avec un adhésif appliqué au pinceau²⁷.

Un enduit de comblement a été posé dans les zones creuses de l'original pour rectifier les grands écarts de niveaux. Afin de respecter une cohérence des matériaux exogènes apportés sur l'œuvre, le liant utilisé pour la consolidation a également été employé pour le mortier de comblement²⁸.

L'ensemble du fragment a ensuite été renforcé par un tissu de fibre de verre collé au revers²⁹. L'adhésif a été appliqué au pinceau à travers le tissu de verre³⁰. Ce renfort a permis de maintenir l'enduit et de former une couche intermédiaire entre la matière originale et le mortier d'intervention. Ce dernier donne une semelle stable qui nivelle l'arrière de l'enduit. Le mortier d'intervention doit répondre à plusieurs critères : une bonne compatibilité avec les matériaux originaux, une bonne résistance mécanique, être stable et réversible. Afin de ne pas alourdir les matériaux, un enduit léger, composé de perlite, roche volcanique expansée, a été utilisé.

Après séchage du mortier, il était nécessaire de stabiliser le fragment sur une structure à la fois résistante et légère. Un panneau alvéolé d'aluminium³² a été collé contre l'enduit d'intervention avec une colle époxydique. Outre leur bonne résistance et stabilité, les panneaux alvéolés d'aluminium permettent l'accrochage des œuvres et créent une barrière entre le mur d'accrochage et le fragment. Pour le nouveau support de la *Dormition de la Vierge*, c'est un panneau Alcopan™ GE d'une épaisseur de 26,4 mm qui a été choisi. Ce dernier a été collé au revers du fragment contre le mortier d'intervention avec une colle époxydique³³.
