# Die Wandmalereien der alten Stadtkirche St. Michael in Schopfheim – Überblick zum Bestand und Zustand

Susanne KELLER

## Les peintures murales de l'ancienne église Saint-Michel de Schopfheim – aperçu de l'état actuel et de l'état de conservation

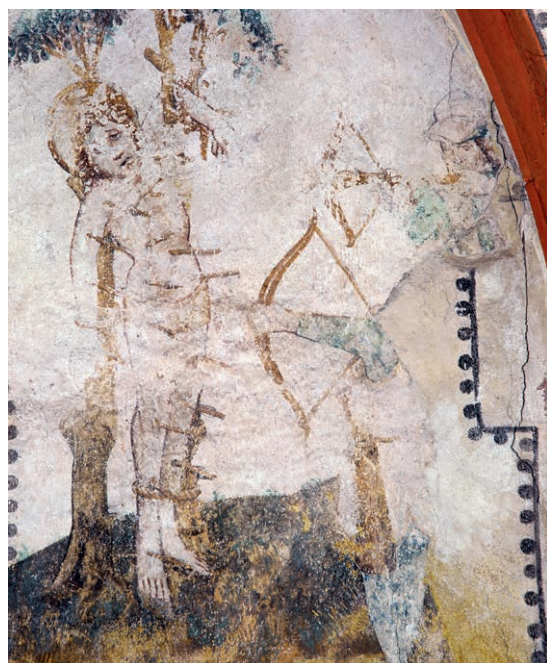
Abb. 1. Höcklinkapelle, Westwand, Darstellungen des hl. Sebastian und hl. Martin (© Jean Jeras, Breisach-Gündlingen, 1996).

Die Westwand trägt die Darstellungen des heiligen Sebastian und des heiligen Martin (Entstehungszeit 1440).

Auf einer eher grob eingeläuteten und mit einer dicken Tüncheschlämme versehenen Putzoberfläche wurden in Kalkseccotechnik dünn-schichtige Farbflächen in gelb, grün, blau, braun, evtl. hellem und dunklem Rot und mit roten und schwarzen Konturen ausgeführt. Hervorragende maltechnische Details sind die feinen Modellierungen der Gesichter und Inkarnate, rote Vorzeichnungen, Weißhöhlungen und schattierte Partien. Der Nimbus der Martinsfigur wurde zweifarbig mit einer breiten, außen verlaufenden ockerfarbenen Kontur und einer Innenkontur in hellem Gelb angelegt. Durch das nachträgliche Einziehen eines Deckengewölbes wurde dieser Putz- und Wandmalereibestand stark reduziert. Der hier eingefügte, fein strukturierte Ergänzungsputz ist Untergrund für die architektur begleitende Rollenbänder und Blattornamente im Bereich der Gewölbezwickel, die der Entstehungszeit um 1482 zugeordnet werden.<sup>18</sup>

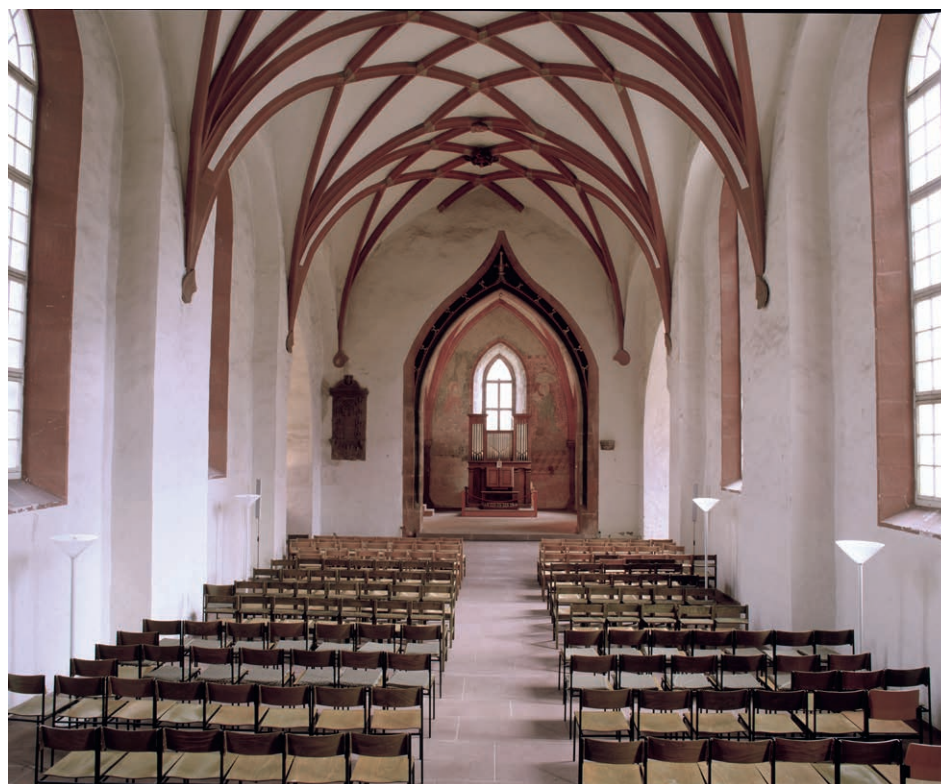
Abb. 2. St. Michael in Schopfheim, Langhaus mit Blick in den Chor (© Jean Jeras, Breisach-Gündlingen, 1996).

Markgräflerland. Der Ortsname wird urkundlich erstmals 807 in Verbindung mit einer Schenkung des Klosters St. Gallen genannt.<sup>2</sup> Im Jahre 1250 erhielt der Ort unter den Herren von Rötteln das Stadtrecht und gilt damit als älteste Stadt des Markgräflerlands. Drei Grabungen aus der Jahre 1907, 1921/22<sup>3</sup> und 1983<sup>4</sup> sowie eine dendrochronologische Untersuchung des Dachstuhls<sup>5</sup> liefern Daten zur Baugeschichte. Demnach geht das Aussehen der heutigen Kirchenanlage auf die Pläne einer Um- und Neugestaltung der Zeit zwischen 1240-1258 zurück. Das bis dahin bestandene, kleinere Gebäude mit Langhaus, Ostapsis und Westturm wurde in dieser Zeit um einen monumentalen, quadratischen Turm oberhalb der Ostapsis erweitert. Im unteren Stockwerk entstand der Chorraum, der mit dem Langhaus durch einen gotischen Triumphbogen verbunden wurde (Abb. 2).

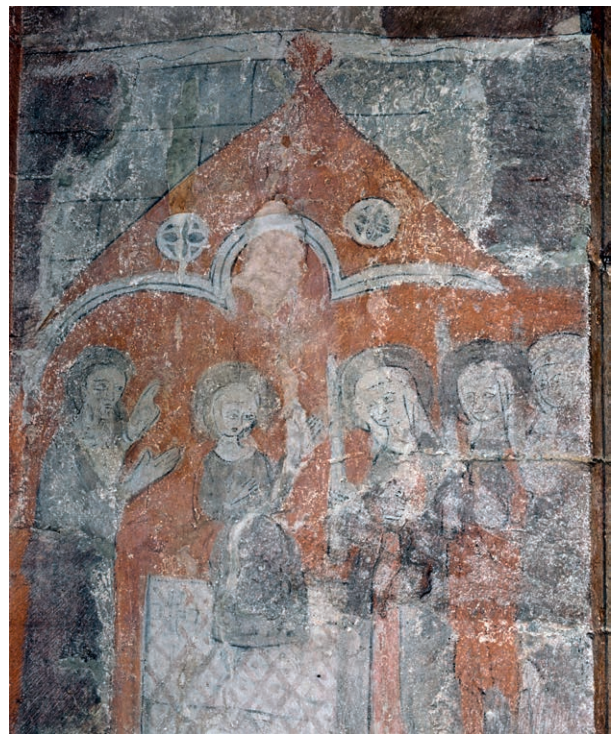
Abb. 3. Chorostwand, Leibungsfläche Süd, Jesus im Tempel? (© Jean Jeras, Breisach-Gündlingen, 1996).

Die ältesten Malereien aus der Zeit um 1300 befinden sich an der Chorsüd- und Ostwand auf den Leibungsflächen der Fenster (Abb. 3). An der westlichen Leibung der Südwand beginnend, wurden biblische Szenen aus dem Leben Jesu Christi aufgemalt. Die Darstellungen zeigen die Geburt Jesu Christi, und die heilige Familie, evtl. die Darstellung der Flucht nach Ägypten, Jesus im Tempel und den Einzug nach Jerusalem. Den jeweiligen Hintergrund bildet aufgemaltes Mauerwerk, das um die Leibungsecken herum nahtlos auf die benachbarten Wandflächen übergeht. Die einzelnen Abbildungen besitzen eine dekorative Rahmenarchitektur mit Rundbogenfriesen und einer dachförmigen Raumgliederung mit Mauerwerk im Hintergrund.

Als erste Schicht in der stratigrafischen Abfolge der Mal- und Tüncheschichten steht die Malerei in direktem Zusammenhang mit dem Einbau der Fenster<sup>13</sup>. Den Malgrund bildeten die verputzten Wandflächen und die gerichteten

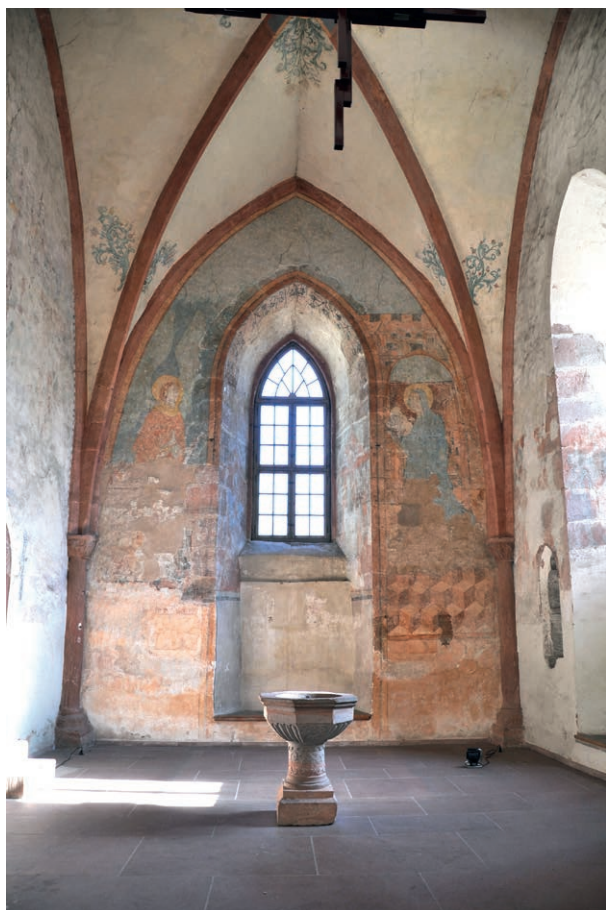
Abb. 4. Chorostwand, linke Seite Erzengel Michael, rechte Seite Madonna, Würfelornament (© Jean Jeras, Breisach-Gündlingen, 1996).

Werksteine der Gewände und des Mauerwerks. Der zum Verputzen der Wandflächen verwendete Kalkmörtel wurde nahezu bis auf das Oberflächenniveau der Gewändesteine und Mauerquader ausgezogen und im Anschluss mit einem kompakten, flächigen Kalkanstrich versehen, der sowohl die Putzfläche als auch die Oberflächen der Werksteine überzog. Das Anlegen der Binnenzeichnungen erfolgte in schwarzen Konturen. In einem einfachen Farbkanon wurde mit einer reduzierten Farbpalette die Fondtöne der Haare, Gesichter, der Gewänder und der Hintergründe angelegt und um Detailzeichnungen, Lichthöhungen und Schatten erweitert. Verwendet wurden natürliche und gebrannte Erden für Gewänder, die Inkarnate, Tierdarstellungen und Hintergründe, erdfarbene Ocker für die Haare, Holzkohleschwarz für die Konturen, Kalkweiß für Höhungen und grau in Mischung aus Holzkohleschwarz und Kalk für Gewänder, Mauersteine und Mauerfugen. Die auf diese Weise angelegte Malerei trägt die Merkmale einer sogenannten Kalkseccotechnik, da die Malerei auf einem bereits abgeunden und mit einem Kalkanstrich versehenen Putz entstand<sup>14</sup> (Abb. 4).

Die Wandflächen der Chorostwand weisen Reste dieser ältesten Malschicht noch auf, werden jedoch von großformatigen Abbildungen einer Madonna und des Erzengels Michael als Teil einer jüngeren Gestaltungsphase des 15. Jahrhunderts mit architektonischen Details wie ein Stadtbild im Hintergrund und ein großes, plastisch ausformuliertes Würfelornament unterhalb der Marienfigur überdeckt.<sup>15</sup> Der Farbkanon hält sich in den Farben rot, braun, gelb, blau und schwarz für die Konturen und weiß für Höhungen. Im Bereich dieser Malereien finden sich zahlreiche Farbergänzungen. Großflächige

Partien innerhalb der Madonnendarstellung sowie die Fensterrahmung wurden hier farblich rekonstruiert.

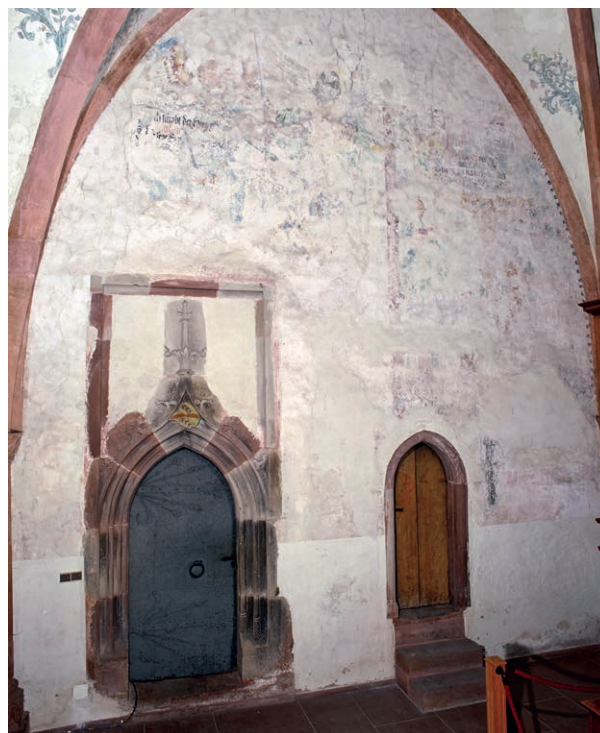
Abb. 5. Chornordwand, Übersicht (© Susanne Keller, März, 2019).

An der Chornordwand (Abb. 5) sind Reste der frühen und späten, gotischen Malereien teilweise noch sichtbar, werden jedoch von figuralen Motiven, Textmedaillons und Weihekreuzen der Zeit der Renaissance und des Barock überdeckt. Ähnlich einem Palimpsest, bei dem sich durch mehrmalige Vorgänge des Abschabens und Beschreibens eines Manuskripts verschiedene Oberflächenstrukturen gegenseitig überlagern, findet hier ein Wechselspiel sich gegenseitig übereinander schiebender Malereiebenen statt. Durch oberflächlich aufliegende Tünchepartikel und Schäden an den Maleroberflächen wird die Ablesbarkeit zusätzlich deutlich erschwert.

Im Wandbereich oberhalb der Sakristeitüre zeichnen sich die Kopfparten zweier Erzengel ab. Die freihand zügig gesetzten Konturen und die kompakte, in kräftigen Farben erstellte Malschicht weist einen charakteristischen Pinselduktus und sehr gut erhaltene Licht- und Schattenmodellierungen auf.<sup>16</sup> Diese Gestaltungsphase überdeckt bereits die Fassungsreste einer älteren Malerei. In der rechten, oberen Bildhälfte befinden sich Reste einer roten, die Wand gliedernden Bänderung, deren

Ausführung Bezüge zum Malereifeld der Ostwand in der Höcklinkapelle aufweist. Das obere, rechte Bildfeld mit den Fragmenten einer Kreuzigungsszene wurde auf einer kompakten, weißen Tüncheschicht in kräftigen Farben in blau (Himmel), grün, orangerot (Inkarnat) rot und braun (Kreuzbalken) erstellt. Am unteren Bildende ist der Ansatz des Kopfes Jesu sowie eine Tafel mit der Inschrift INRI zu erkennen. Dieser Malschichtebene zugehörig sind die schwarzen Vorzeichnungen musizierender Engel neben der Türe zu Turmaufgang. Zahlreiche blaue Fassungsartikel der ehemals polychromen, in kräftigen Farben angelegten Deckschicht liegen hier auf der Oberfläche. Reste von Textmedaillons überlagern die Darstellungen der Kreuzigungsszene und der Erzengel. Zur selben Schichtebene der Medaillons gehören Blattranken im Chorgewölbe, die in den Beginn des 16. Jahrhunderts datiert wurden.<sup>17</sup> In diese Zeit fällt auch die Darstellung einer Michaelsfigur mit Helm, Schwert und Seelenwaage.

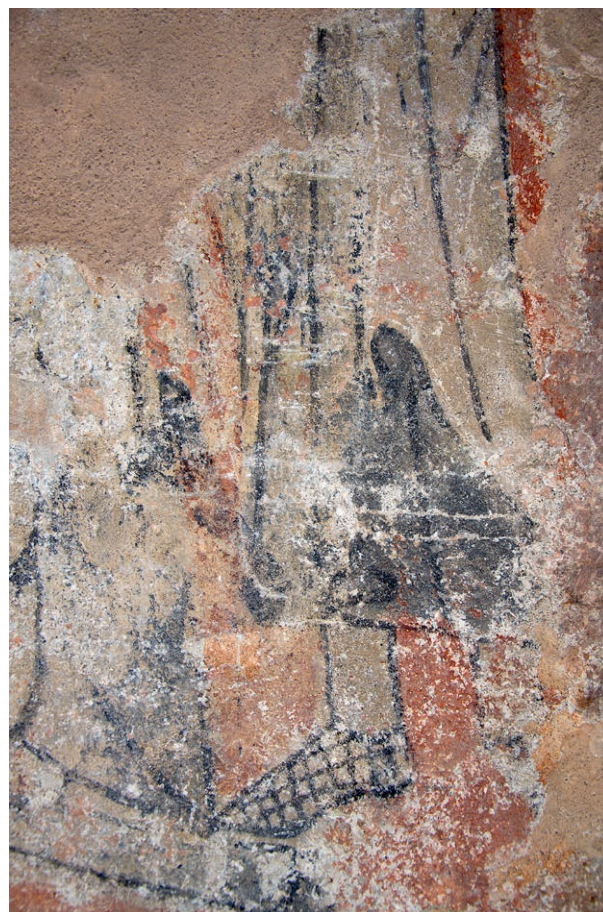
Für die nicht freigelegten, bis heute durch Tünchen überdeckten Anteil der Wandmalereien liegen keine Angaben zum Erhaltungszustand vor. Im Rahmen der Bestandserfassung 1996 wurde jedoch der freigelegte Wandmalereiateil umfassend auf Schäden untersucht. In besonderem Maße waren hier Schädphänomene augenfällig geworden, die mit den eigenwilligen, klimatischen Bedingungen im Innenraum der Kirche, vor allem aber auf den Vorgang der Freilegung selbst sowie auf die Restaurierungen des vergangenen Jahrhunderts zurückgeführt werden konnten (Abb. 6).

Es zeichneten sich Schäden der Freilegung in Form von Schnittstellen, Einstichen, Kratzern, reduzierten Malschichtthöhungen, Hack- und Druckspuren von Hammer und Messern ab. Stark gelblich verfärbte, spröde Überzüge mit zum Teil schollenförmig gummiartig gerunzelten, glänzende Oberflächen, massive Oberflächenspannung sowie damit in Zusammenhang stehende kleinteilige Farbabrollungen und Fehlstellen durch Ablösung der Malschicht konnten auf die frühere Verwendung eines Kaseinüberzuges zurückgeführt werden.<sup>20</sup>

Abb. 6. Chorostwand, Leibungsfläche Nord, Detail mit Schäden (© Susanne Keller, März, 2019).

Intensive, vom Außenklima abhängige Temperatur- und Feuchtewechsel sowie eine ungleichmäßig im Raum vorliegende Wärmeverteilung führten zu pudrig erweichter Farbschicht mit geringer Haftung zum Untergrund, weißen, gipshaltigen Ausblühungen<sup>21</sup>, Pusteln auf der Malschicht und einer starken Verschmutzung der Oberflächen. Die Schädmechanismen des umfassenden fortlaufenden, kleinteiligen Verlusts von Wandmalereipartikeln sind bis zum heutigen Zeitpunkt aktiv und führen durch den kontinuierlichen, substanziellen Verlust auch zu einer umfassenden Veränderung des Erscheinungsbildes: einige Darstellungen wirken „verwaschen“ und undeutlich. Eigenmächtige Versuche der Entfernung von Schmutz- und Salzbelägen zur Verbesserung des Erscheinungsbildes haben überdies in den vergangenen Jahren zu weiteren, irreversiblen Verlusten geführt.

Aktuell wird die Kirche als Kultur- und Veranstaltungsort von der Kirchengemeinde genutzt, so finden zum Beispiel in den Sommermonaten sonntägliche Führungen mit wechselnden Themen zu den Darstellungen der Wandmalereien im Innenraum der Kirche statt. Nur durch die Wiederaufnahme und Weiterführung der restauratorischen Bestands- und Zustandsuntersuchung und einer darauf aufbauenden Ausarbeitung einer alle

Raumteile berücksichtigenden Maßnahmenkonzeption in enger Zusammenarbeit mit dem Landesdenkmalamt, dem staatlichen Hochbauamt und der evangelischen Michaelsgemeinde ist die zukünftige Erhaltung dieses wunderbaren und bedeutenden, kunstgeschichtlichen Zeugnisses möglich.
