La peinture murale en Alsace au cœur du Rhin supérieur du Moyen Âge à nos jours

Actes du colloque international de Guebwiller
Dominicains de Haute-Alsace et Château de la Neuenbourg
2-5 octobre 2019

Das Chorgewölbe im Berner Münster und seine Maureskenmalerei – Ein Zeugnis für Dekorationsmalereien der Frührenaissance

Cornelia MARINOWITZ

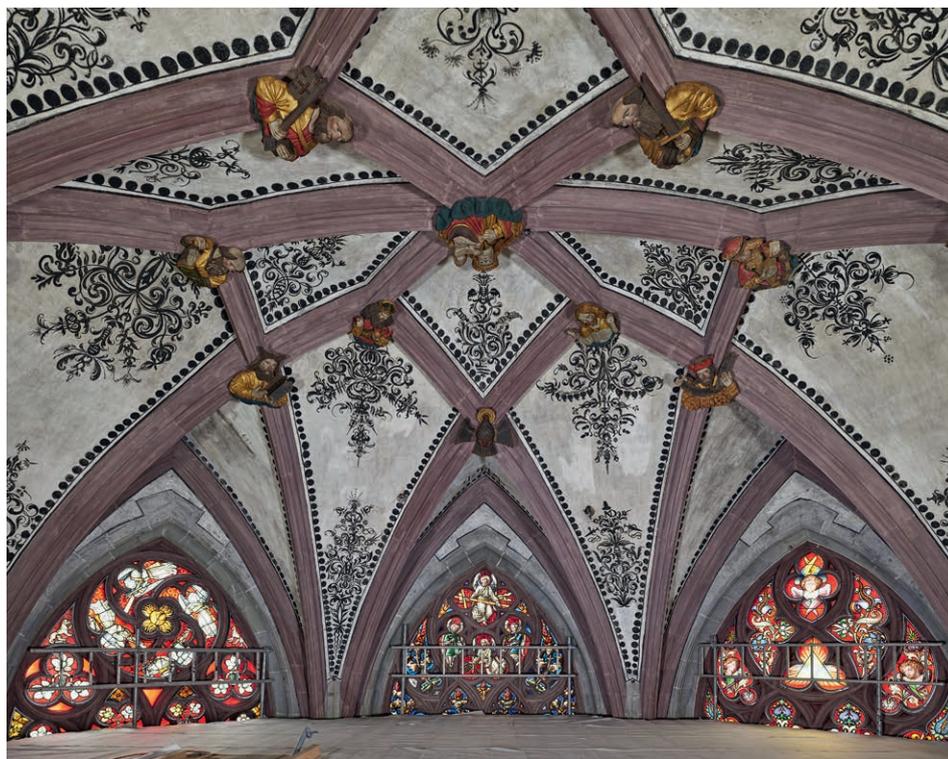
Abb. 1 Chorschluss des Gewölbes nach der Restaurierung 2017 (© Berner Münster Stiftung Bern, Aufnahme Nick Brändli Zürich)

Neben den bemerkenswerten Maureskenmalereien, die hier vorgestellt werden sollen, wird das Chorgewölbe von 86 grossen, figürlichen Heiligenbüsten aus Sandstein dominiert. Sie stellen den so genannten Himmlischen Hof dar. Ein Bildprogramm mit hoher Symbolkraft sowohl in der Ikonografie als auch der sehr aufwendigen und ebenfalls noch fast vollständig erhaltenen Farbgestaltung. Bildprogramm und Erhaltungszustand der Schlussstein-Büsten sind europaweit einzigartig¹. Im Beitrag geht es jedoch nicht um die Büsten und ihre Fassung, sondern um die dazugehörige Kappendekoration, die Mauresken (Abb. 1).

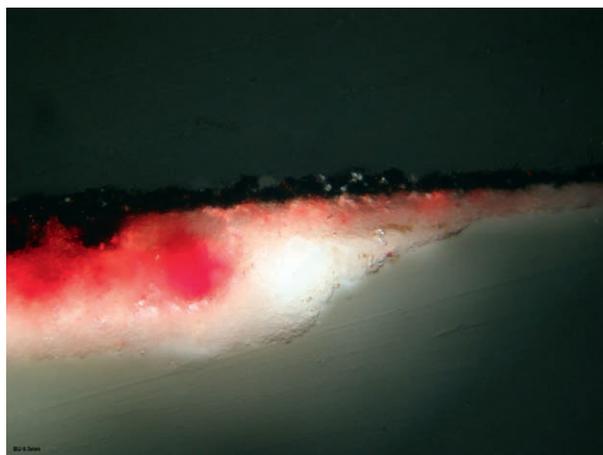
Abb. 2 Querschliff einer Probe mit schwarzer Malfarbe und mit Ponceau S eingefärbter Leimschicht (© Pro Denkmal Bamberg, Aufnahme Clara Mödl)

Im Querschnitt zeigte sich deutlich, dass auf der Kalkoberfläche eine dünne, leicht transparente Schicht aufgebracht worden war. Sie diente als Absperrschicht, um das Abwandern des Bindemittels aus der Malfarbe zu verhindern, was auch wirklich gut gelungen war. Der Nachteil war jedoch, dass die Malfarbe auf dem nun weniger saugfähigen Grund zum Teil stark verlief. Auf allen Kappen konnten an den Ornamenten zum Teil kräftige Laufspuren und Tropfenbildungen beobachtet werden (Abb. 3).

Durch die Anfärbung mit Ponceau S, einem roten Azofarbstoff, konnte die Absperrschicht im Querschliff sichtbar gemacht werden. Die behandelten Flächen färben sich rot (Abb. 2).

Ponceau S bindet sich an die Aminosäuren der Proteine und wird für histochemische Anfärbeverfahren verwendet, welche in der Medizin zur fotografischen Darstellung proteinhaltiger Präparate dient. Die mikrochemische Untersuchung des Bindemittels der Malfarbe und der Absperrschicht hat ergeben, dass es sich um einen tierischen Leim handelt. Das Pigment der schwarzen Malfarbe besteht aus Kienruss mit einem sehr geringen Anteil an rotem Ocker. Kienruss ist seit der Antike ein weit verbreitetes Pigment, das sich durch seine kleinen und weichen Teilchen gut zur Herstellung einer fast tintenartigen Malfarbe für einen zügigen und kreativen Malvorgang eignet.

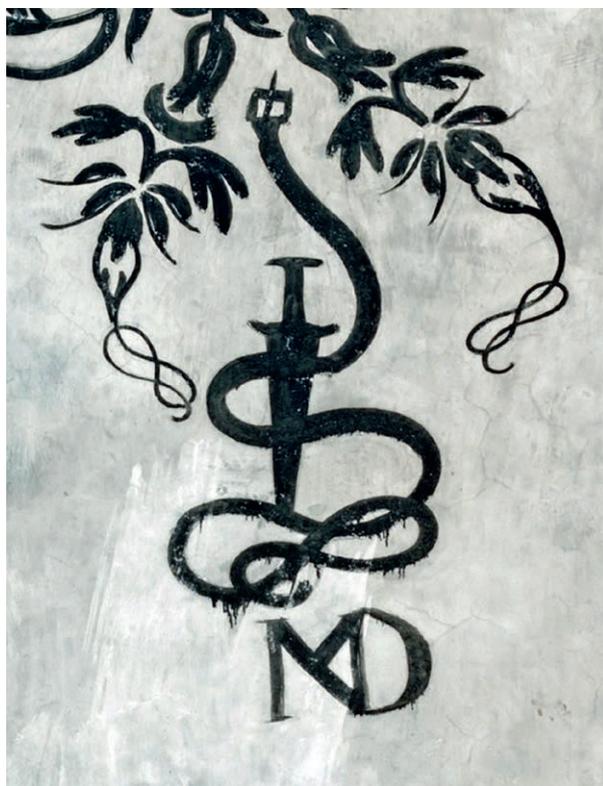
Abb. 3 Monogramm des Niklaus Manuel Deutsch mit heute hellen Farbflächen im Hintergrund (Ausbesserungen von 1517 ohne Leimauftrag) und starken Farbverläufen der schwarzen Malfarbe (© Berner Münster Stiftung Bern, Aufnahme Nick Brändli Zürich)

An den Stellen, an denen die hellen Ausbesserungen zu sehen waren, gab es dagegen keine Laufspuren der Farbe. Hier fehlt die absperrende Schicht, die die Oberfläche weniger saugfähig machte.

Er signierte mit seinen in Ligatur geschriebenen Initialen N M D, einem Schweizer Dolch und einem geschwungenen Gürtel. Eine solche Signatur findet sich auf allen seinen Kunstwerken, wobei der Gürtel nicht immer erscheint (Abb. 3).

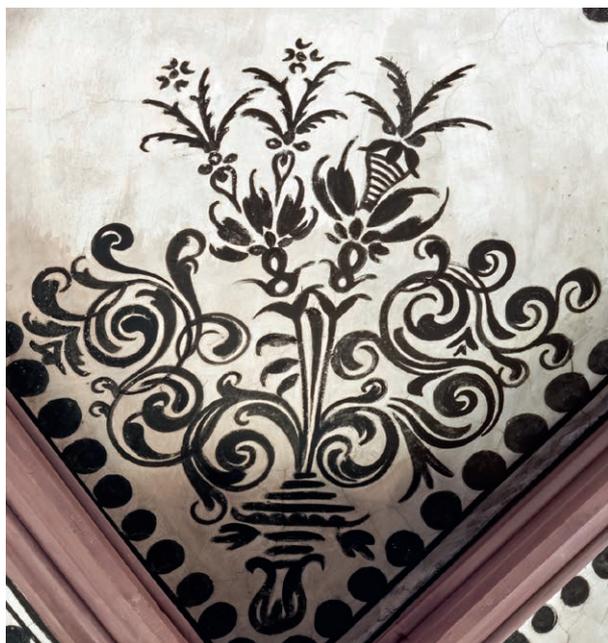
Abb. 4 Scheinbar symmetrisches Ornament mit großem Formenreichtum (© Berner Münster Stiftung Bern, Aufnahme Nick Brändli Zürich)

Für die Bemalung variieren die Motive in einer unerschöpflichen Vielfalt (Abb. 4 und 5). Es gibt keine gleichen Motive, und es wurden keine Hinweise auf Vorzeichnungen, Lochpausen oder Schablonen gefunden. Es handelt sich also um eine reine Freihandmalerei. Was sich allerdings fand, war eine gut erhaltene Skizze für die Platzierung eines Ornaments in der Ecke eines Zwickels. Die Skizze war erhalten geblieben, weil das Ornament in dieser Kappe genau in die gegenüberliegende Ecke gemalt wurde.

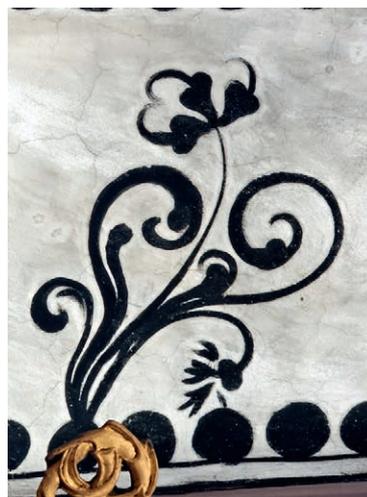
Abb. 5 Asymmetrisches sehr einfaches Ornament (© Berner Münster Stiftung Bern, Aufnahme Nick Brändli Zürich)

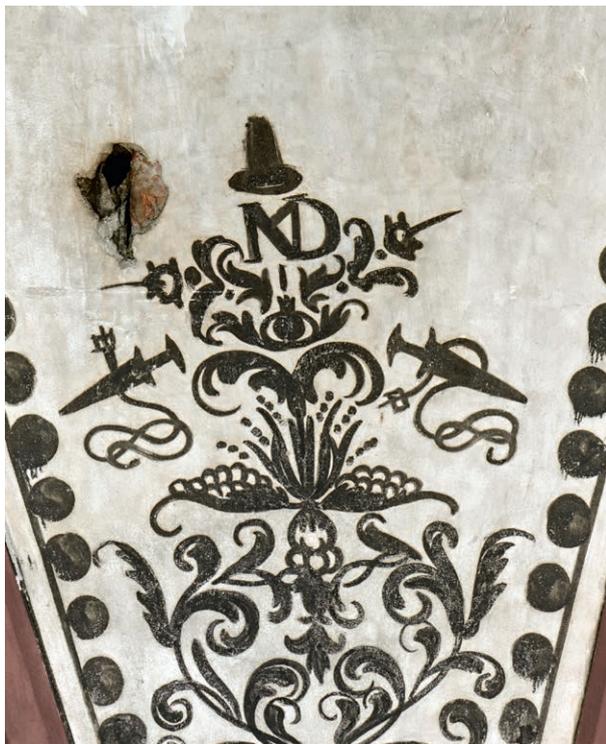
Abb. 6 Monogramm des Niklaus Manuel Deutsch mit Stradiotenhut als Bekrönung (© Berner Münster Stiftung Bern, Aufnahme Nick Brändli Zürich)

Außergewöhnlich ist dagegen die Signatur auf einer Kappe im Chorschluss. Hier gibt es die Initialen als Abschluss über dem Ornament und rechts und links davon jeweils einen Dolch mit Gürtel, die hier wie ein Teil des Ornamentes wirken. Bekrönt wird das Ganze mit einem sogenannten Stradiotenhut. Es ist das einzige bekannte Monogramm Manuels, auf dem dieser Hut dargestellt wird (Abb. 6).

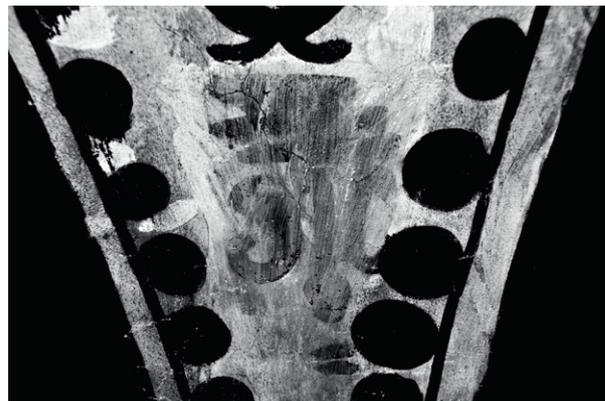
Abb. 7 Pentimento, großes bisher unbekanntes Symbol oder Zeichen, das unmittelbar nach dem Auftrag mit Kalk überstrichen wurde. Hier in einer überkontrastierten Aufnahme nach Anfeuchtung der Oberfläche mit Wasser (© Berner Münster Stiftung Bern).

Auf der von Niklaus Manuel signierten Kappe mit Stradiotenhut gibt es ein Pentimento⁴. Unter einer eilig aufgestrichen Kalkfarbe ist ein großes, mit kräftigen Pinselstrichen aufgemaltes Zeichen zu erahnen, das fast den gesamten unteren Zwickel einnimmt. Durch das Anfeuchten der Kalkschicht liess sich das Zeichen sichtbar machen und fotografieren. Nach der Fotobearbeitung war es deutlich erkennbar. Die dicken schwarzen Striche erinnern im ersten Moment an ein Gesicht, sie könnten aber genauso gut Teil eines Monogrammes, eines beliebten Alltagssymbols oder Ähnlichem sein (Abb. 7).

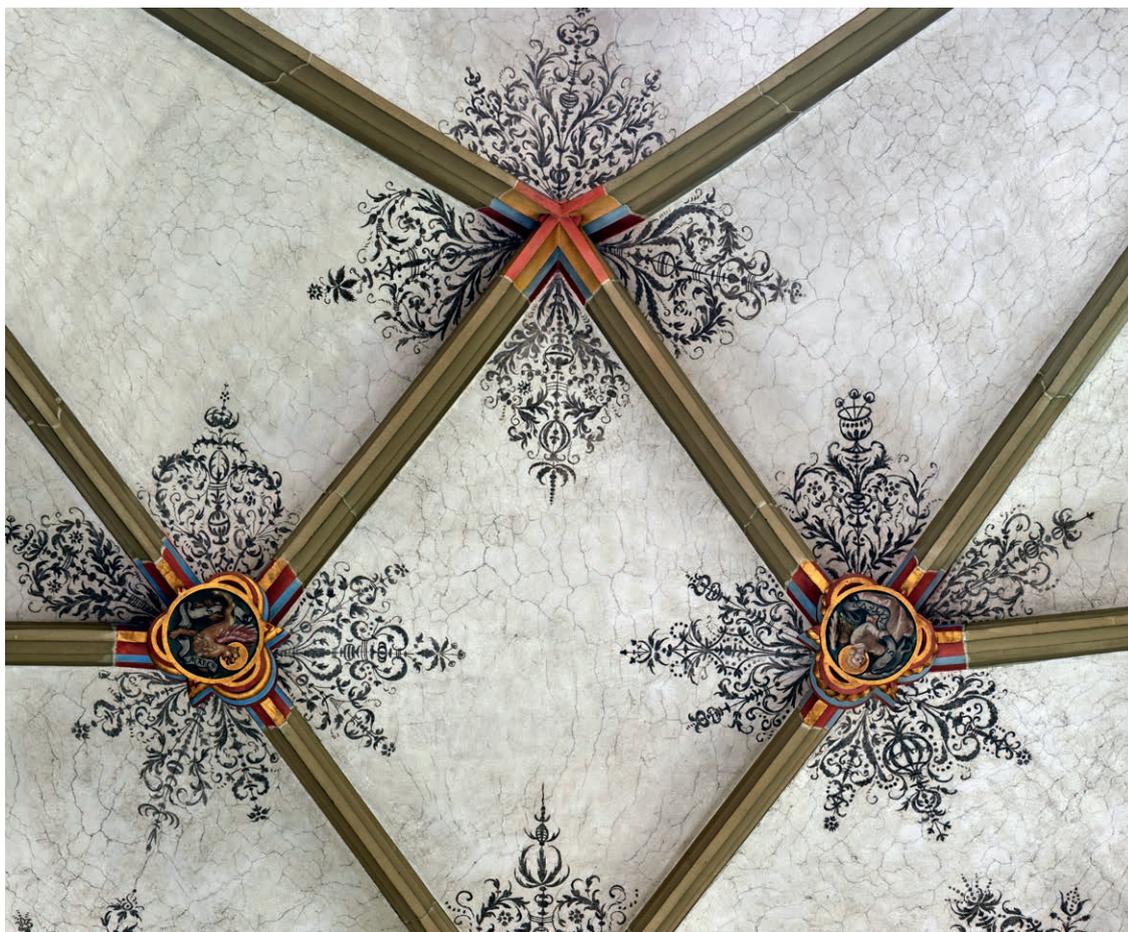
Abb. 8 Chorgewölbe der reformierten Stadtpfarrkirche von Zofingen mit Maureskenmalereien in gleicher Weise wie in Bern (© Nick Brändli Zürich)

Vergleicht man die bei einer Restaurierung 1979 wieder entdeckten, schwarzen Zwickelmalereien mit denen von Bern, so fällt eine verblüffende Ähnlichkeit auf. Vor allem das immer wiederkehrende kleine Detail einer Blüte lässt

sich sowohl in Bern als auch in Zofingen nachweisen (Abb. 8).
