La peinture murale en Alsace au cœur du Rhin supérieur du Moyen Âge à nos jours

Actes du colloque international de Guebwiller
Dominicains de Haute-Alsace et Château de la Neuenbourg
2-5 octobre 2019

Les peintures murales de l'ancien couvent des Dominicains de Colmar et de l'ancienne pharmacie du Cerf à Strasbourg

Juliette ROLLIER-HANSELMANN

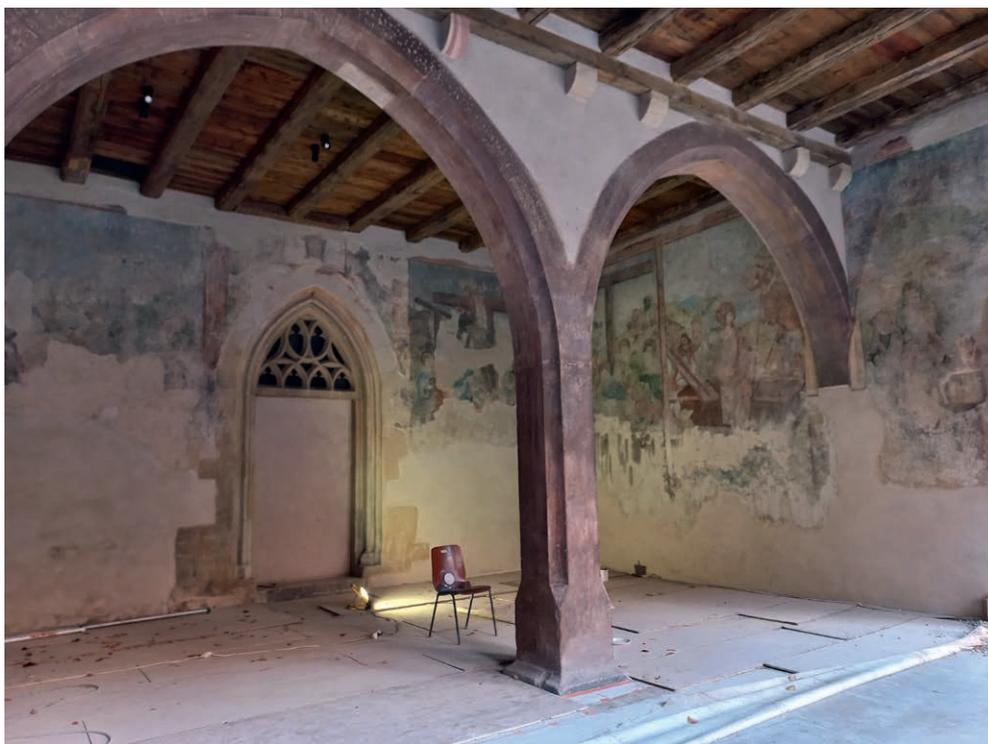
Fig. 1. Colmar (68), cloître des Dominicains : vue d'ensemble du cycle de la Passion après restauration (© Juliette Rollier-Hanselmann)

Urbain Hutter, fut chargé du décor peint du cloître (vers 1480-90). Il s'agit d'un cycle de la Passion qui se déroule du nord au sud, avec les épisodes suivants : *Crucifixion*, *Descente de croix*, *Mise au tombeau*, *Résurrection* et *Saintes Femmes au tombeau*. Il est probable qu'à l'origine, cet ensemble occupait également les autres parois du cloître (fig. 1).

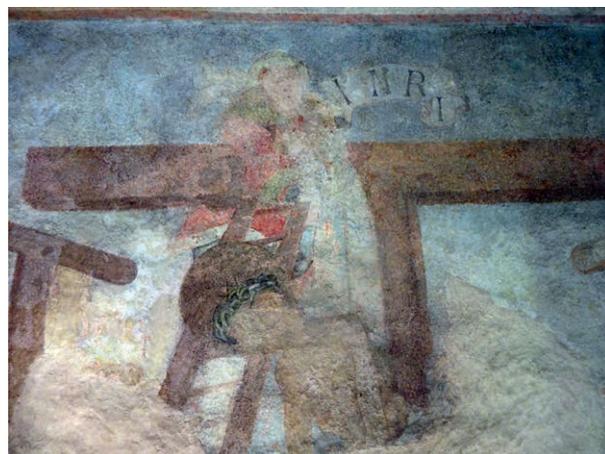
Fig. 3. Colmar (68), cloître des Dominicains : détail de la Descente de croix (© Juliette Rollier-Hanselmann)

Plus loin, à droite, sur le même mur se trouve une belle *Descente de croix* dont les principaux éléments sont encore visibles (fig. 3). Le Christ a perdu son visage et seule sa couronne d'épines est un élément bien conservé qui permet d'observer la technique picturale grasse (huile ou mélange colle-huile). Le visage de la Vierge, debout à gauche, est très effacé, mais la sous-couche des yeux est encore visible. Son manteau bleu vif présente quelques empâtements de matière sur l'épaule, typiques d'une technique grasse. L'analyse de pigment indique l'emploi de l'azurite.

Le groupe de soldats, à droite du panneau, conserve trois beaux visages, dont les tracés sont préservés de manière inégale. À gauche, le soldat au chapeau bleu est le mieux conservé, avec ses pupilles bleues, et des tracés préparatoires rouges qui transparaissent dans les lacunes de la couche picturale. Le visage du soldat central présente un dessin

préparatoire rouge élégant, mais le chapeau est retouché. Dans le fond de la scène, il y a encore quelques restes de paysage, notamment à gauche de la croix, où l'on voit un paysage rocaillieux où poussent des brins d'herbe.

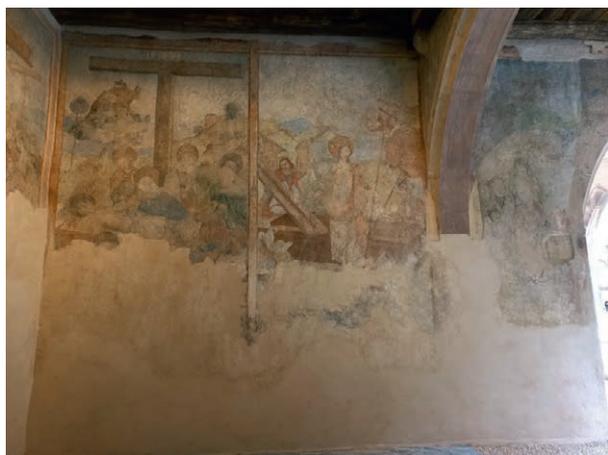
Fig. 4. Colmar (68), cloître des Dominicains : Mise au tombeau et Résurrection du Christ après restauration (© Juliette Rollier-Hanselmann)

Sur le mur ouest, la *Mise au tombeau* se déroule sur un fond paysagé de type nordique (fig. 4). Le Christ allongé est entouré d'un groupe de personnages debout. Un autre personnage semble être assis devant le tombeau. Plus loin, le Christ ressuscité se dresse avec une grande croix munie d'un étendard dans la main gauche. Un ange soulève le couvercle du tombeau, tandis qu'un soldat se tient à droite (profil du visage encore visible). Un autre soldat fragmentaire semble être assis devant le tombeau, à gauche, en avant-plan. La photo de 1945 montre un état déjà passablement usé, mais de nombreux détails sont encore conservés (corps du Christ quasi intact dans la *Mise au tombeau*, détails vestimentaires de l'ange dans la *Résurrection* par exemple) (fig. 5). Au fil du temps, le climat extérieur et les remontées capillaires ont affecté la partie médiane, menant à la disparition du personnage assis contre le tombeau du Christ, par exemple. Les paysages de l'arrière-plan ont également perdu beaucoup de détails.

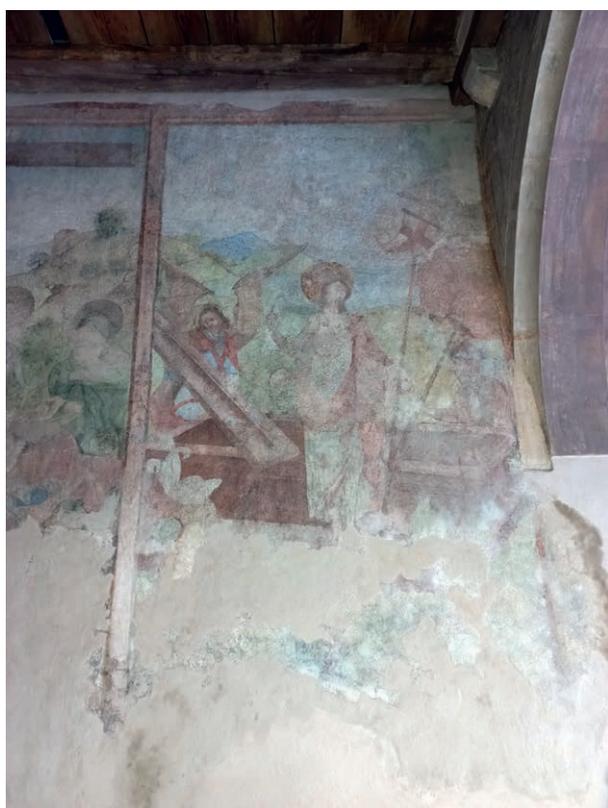
Fig. 5. Colmar (68), cloître des Dominicains : Résurrection du Christ après restauration (© Juliette Rollier-Hanselmann)

Dans le panneau de la *Résurrection*, nous observons en lumière rasante la juxtaposition de deux zones d'enduit (ou *pontate* en italien ancien) au niveau du tombeau du Christ. Cette pratique indique clairement l'absence de fresque, et oriente plutôt sur une technique sur support

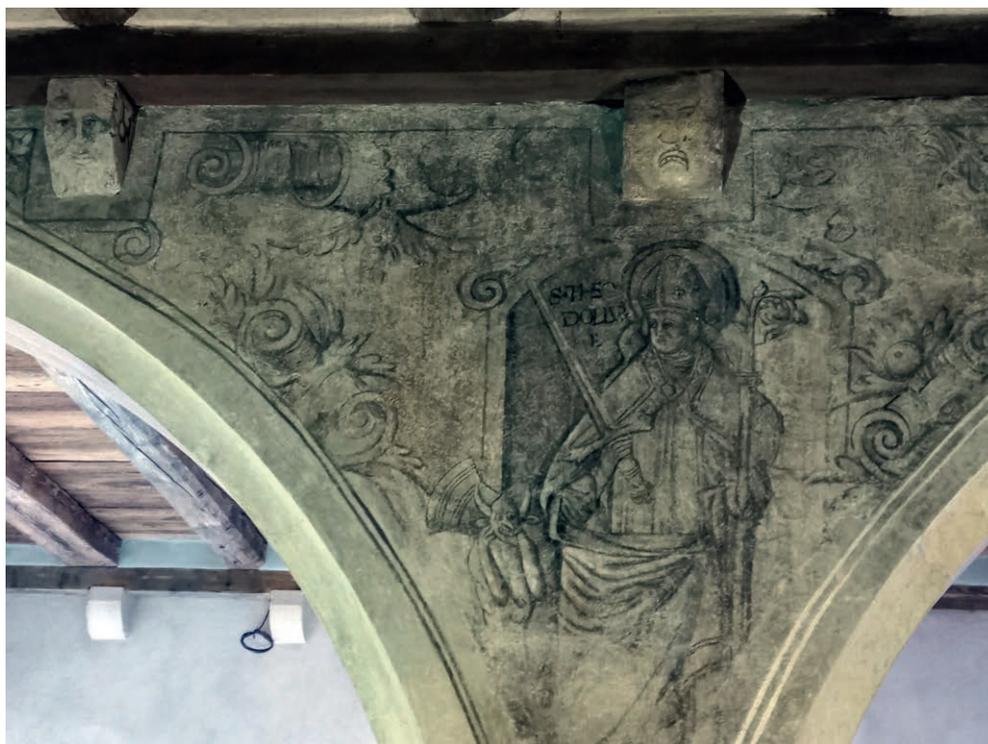
Fig. 6. Colmar (68), cloître des Dominicains, arcs : saint Théodule, en cours de restauration (© Juliette Rollier-Hanselmann)

L'évêque Théodule⁹, identifiable par l'inscription S THEODOLLUS, se tient debout sous un petit édifice fantaisiste. Il est nimbé et porte la mitre, ainsi que les instruments de sa fonction (crosse, bâton de procession). Un diabolin se tient devant le saint évêque, rappelant qu'il aurait déjoué, selon la légende, un adultère du pape. Saint Théodule est également le patron des vignerons, ce qui fait sens, à proximité de la *Maison des têtes*, située dans une rue adjacente, et qui était le lieu où se tenaient les foires aux vins durant les XVI^e et XVII^e siècles. De larges bordures à cartouches enroulés occupent trois des côtés de la scène. Le décor se poursuit sur les piliers, avec un chapiteau en trompe-l'œil et un pilastre peint.

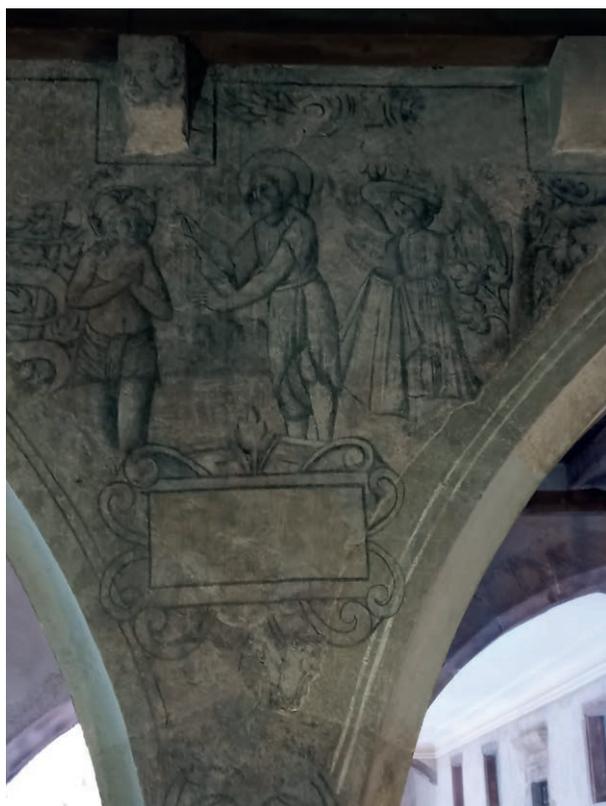
Fig. 7. Colmar (68), cloître des Dominicains, arcs : Baptême de Christ, en cours de restauration (© Juliette Rollier-Hanselmann)

L'autre écoinçon présente le *Baptême du Christ* dans une sorte de jardin idéal. Saint Jean-Baptiste, debout au centre, se tourne vers le Christ au nimbe crucifère. Un personnage plus petit, debout à droite, présente un tissu pour essuyer ou vêtir le Christ après le baptême par immersion. À gauche se trouve l'arbre de la Tentation, entouré du serpent, avec en arrière-plan deux petites têtes, probablement Adam et Ève, dont le thème est à relier avec la tentation de saint Théodule. En bas de la scène, une sorte de cadre devait comporter une inscription.

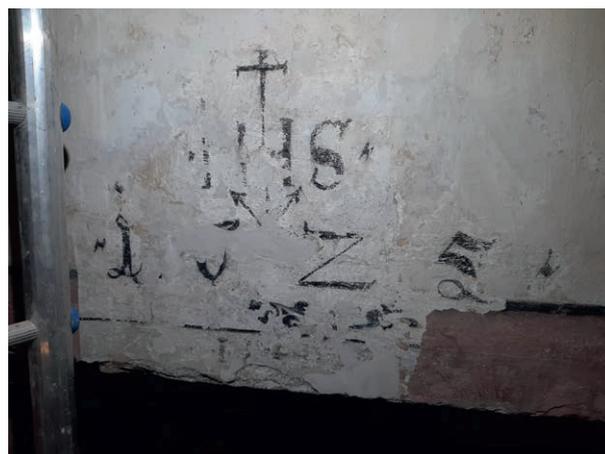
Fig. 8. Colmar (68), couvent des Dominicains, porte de la sacristie : monogramme et date (© Juliette Rollier-Hanselmann)

D'autres fragments peints ont été découverts au courant du chantier, notamment une date placée au-dessus de la porte de l'ancienne sacristie (fig. 8). À l'étage, dans le couloir nord, nous avons retrouvé un petit fragment d'une représentation de ville, où l'on voit des moulins (fig. 9), ainsi qu'un décor à colonnes dans l'angle sud du même couloir.

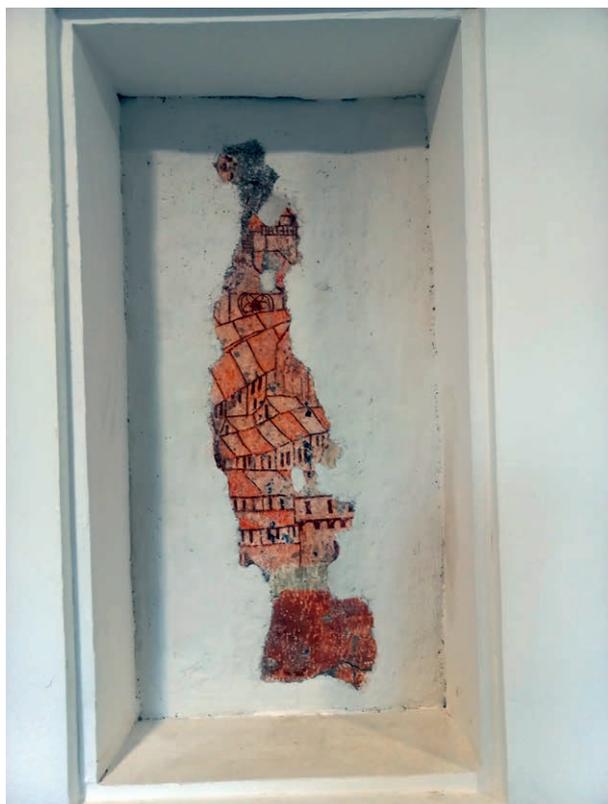
Fig. 9. Colmar (68), couvent des Dominicains, étage, couloir nord : fragment d'une vue de ville (© Juliette Rollier-Hanselmann)

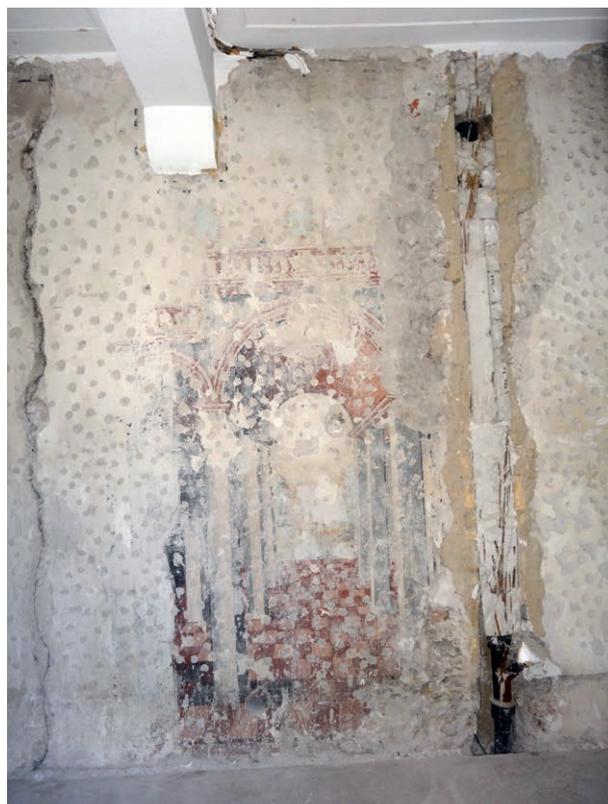
Fig. 10. Colmar (68), Grand-rue, immeuble, 2^e étage : trompe-l'œil en cours de dégagement (© Juliette Rollier-Hanselmann)

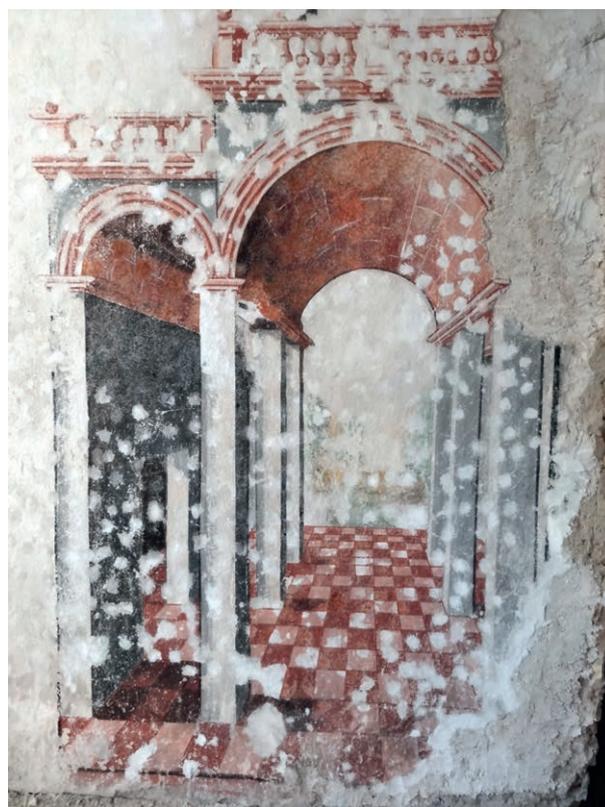
Fig. 11. Colmar (68), Grand-rue, immeuble, 2^e étage : trompe-l'œil après dégagement (© Juliette Rollier-Hanselmann)

Il s'agit d'un trompe-l'œil représentant une triple arcade, avec un grand arc central s'ouvrant sur un paysage (fig. 11). Un motif de carrelage rouge accentue l'effet de perspective, tandis que les arcs sont surmontés d'une balustrade où subsistent un petit personnage assis et des vases contenant des végétaux. La scène se déroule sur le fond blanc du mur, selon une technique à la détrempe. La palette de couleurs est réduite au blanc, aux ocres jaune et rouge, au noir et au vert. Le chambranle de porte d'entrée est également orné d'un fin rinceau végétal blanc, posé sur un fond ocre-brun.

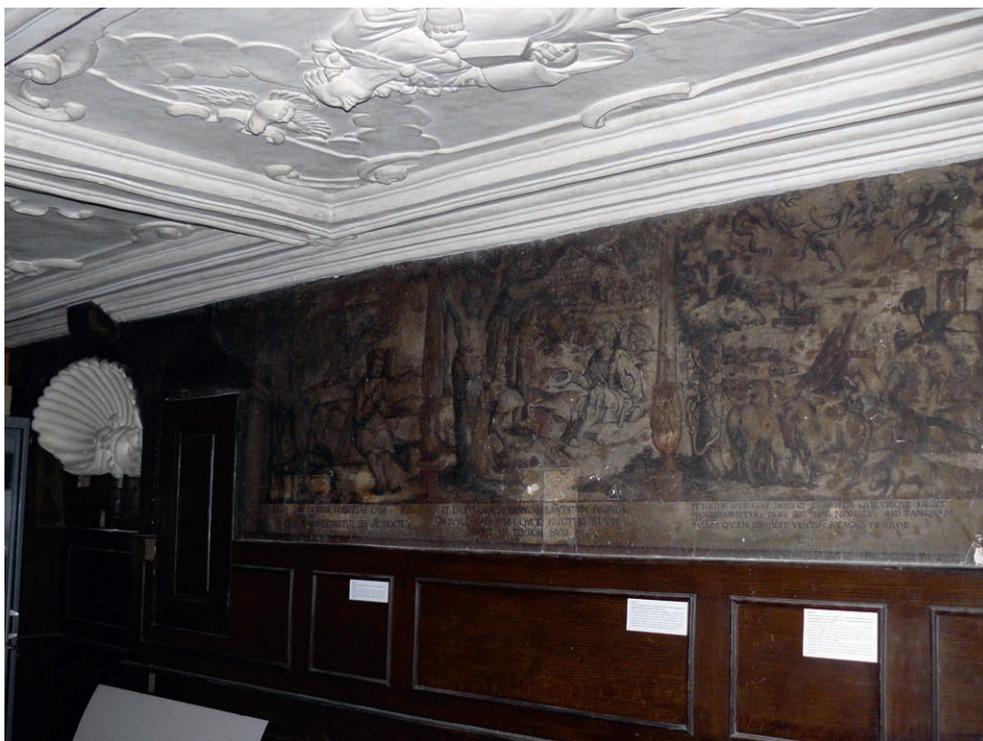
Fig. 13. Strasbourg (67), pharmacie du Cerf, médiéval, cycle du 1^{er} étage (© Juliette Rollier-Hanselmann)

Le cycle peint au premier étage (fig. 13) illustre le premier psaume biblique relatif aux dix commandements et aux œuvres de charité. Les huit tableaux s'étendent sur environ 6 mètres et sur une hauteur de 0,94 à 0,98 mètre. Les peintures ont été découvertes en 1881, cachées sous des enduits, ce qui explique qu'elles sont intégralement bûchées, mais nous ne savons rien des anciennes restaurations.
